# Tunborg, Sarpsborg

Miljøgeologisk grunnundersøkelse  
Datarapport

DOKUMENTKODE: 10249187-06-RIGm-RAP-001

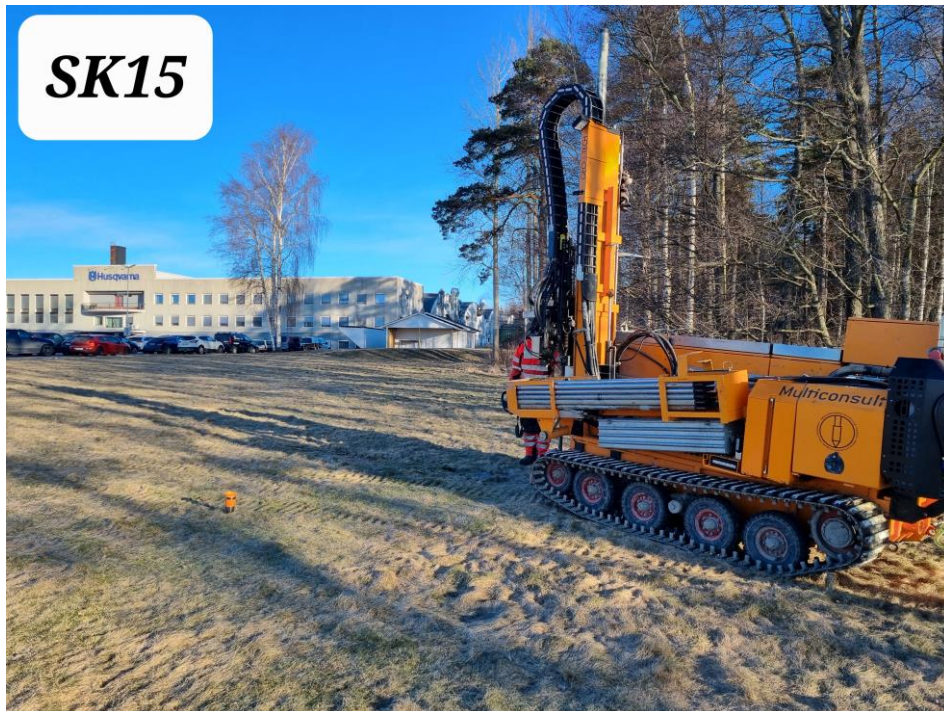
Figur 6. Fra skovling og prøvetaking av masser i SK15. Ikke påvist forurensning. Foto: Multiconsult

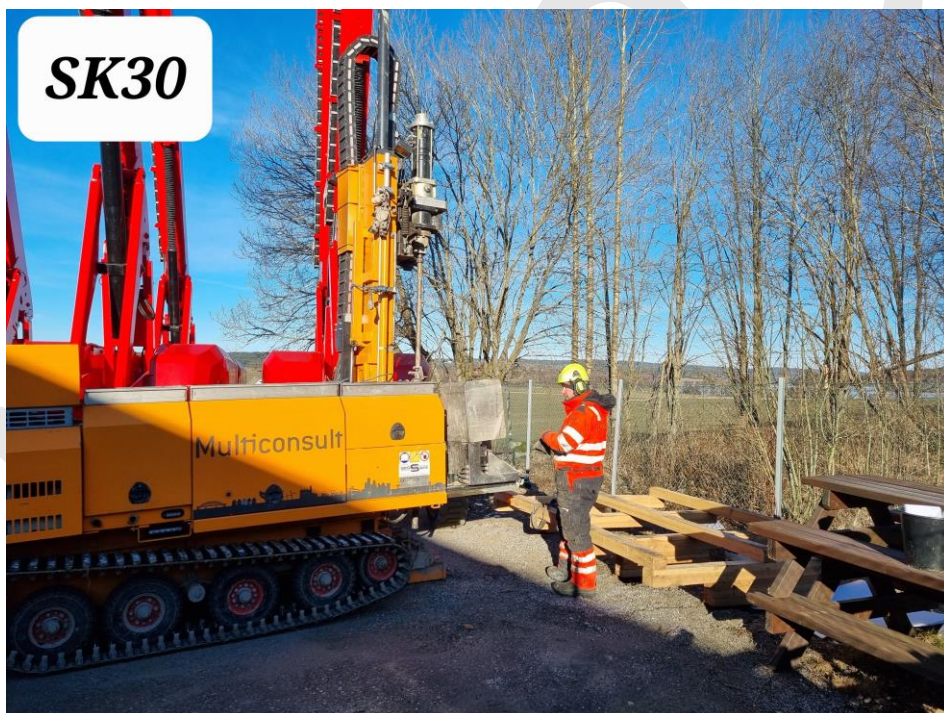
Figur 7. Fra skovling og prøvetaking av masser i SK30. Ikke påvist forurensning. Foto: Multiconsult

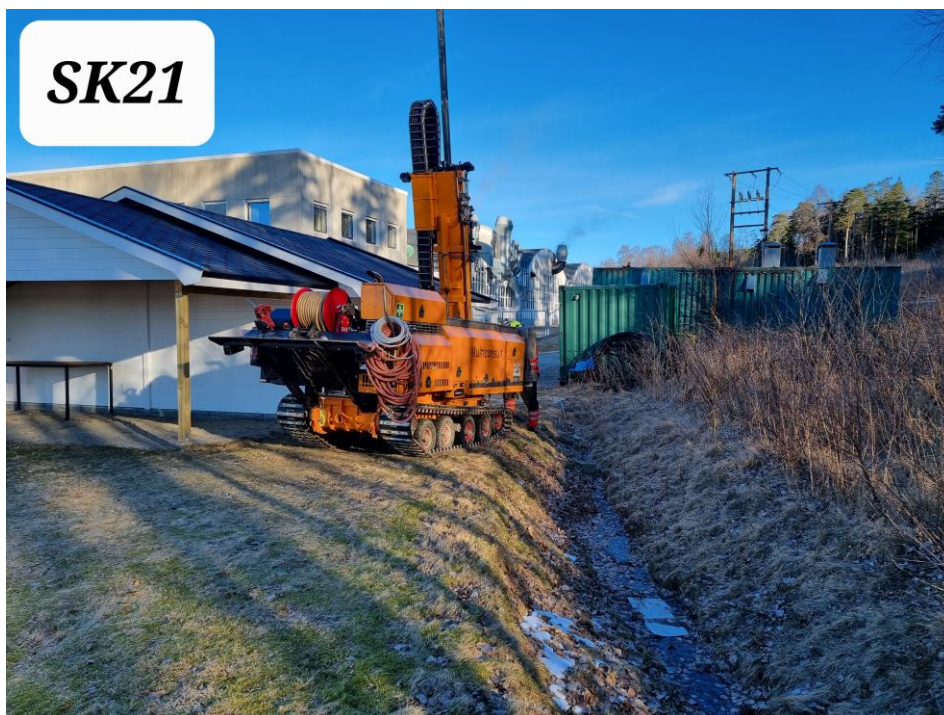
Figur 8. Fra skovling og prøvetaking av masser i SK21. Ikke påvist forurensning. Foto: Multiconsult.

I dette tilfellet er det påvist overskridelse av normverdien i 1 prøve, SK21 hvor det er påvist PCB tilsvarende tilstandsklasse 2. Gjennomsnittet av alle prøvene ligger godt under normverdien for alle parametere. Samtidig er 90 percentilen mindre enn to ganger normverdien for alle parametere. Se Tabell 4 og Tabell 5 for henholdsvis gjennomsnitt, høyeste verdi og 90 percentil for alle stoffene som er analysert og hvor det er gitt tilstandsklasser.

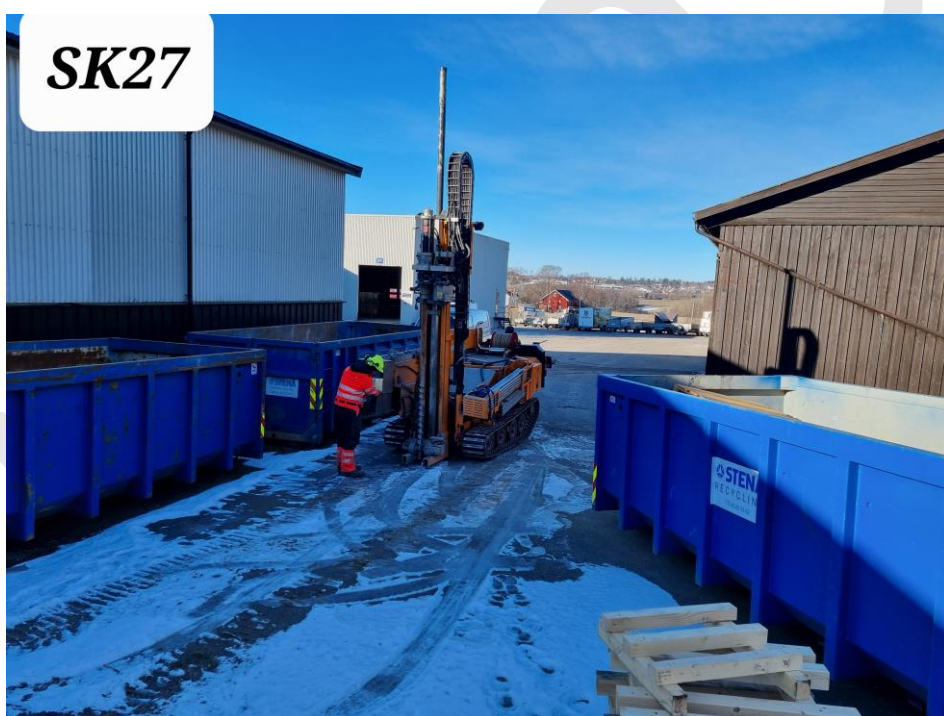
Figur 9. Fra skovling og prøvetaking av masser i SK27. Ikke påvist forurensning. Foto: Multiconsult.

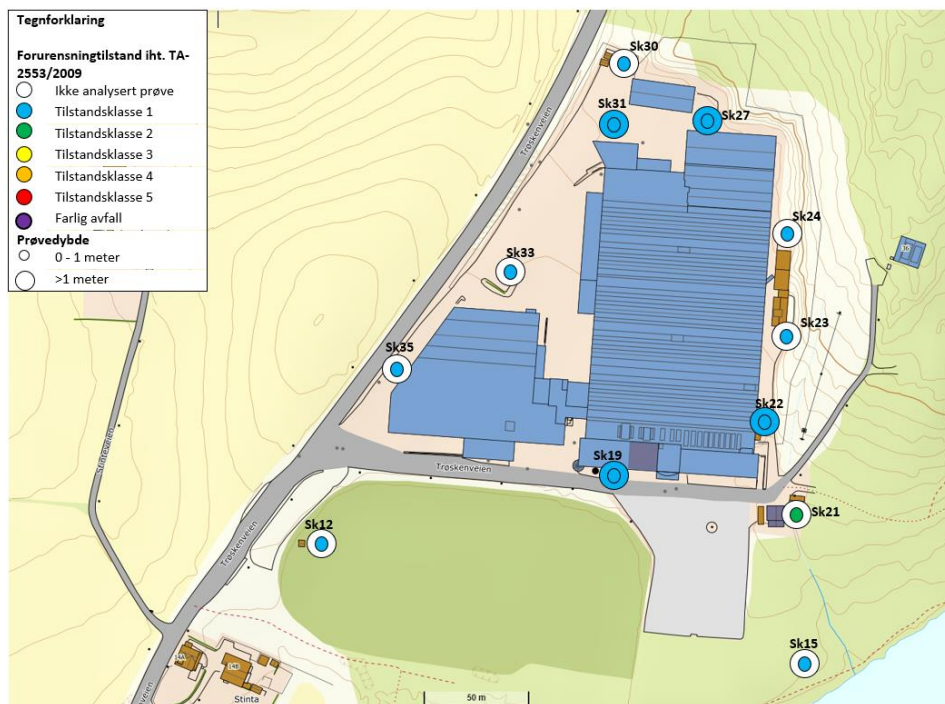
Figur 10. Kart som viser plassering av prøvepunkter med forurensningstilstand, fargekodet iht. Miljødirektoratets veileder for helsebaserte tilstandsklasser (TA-2553-2009). Kartet viser den høyest påviste forurensningsgrad av et metall eller en annen forbindelse i blandprøven som er tatt fra det aktuelle sjiktet.

Det er påvist overskridelse av normverdien i 4 av totalt 20 prøver.
