# TILTAKSPLAN FOR FORURENSET GRUNN

Jørgen Bjelkes vei, 1723 Sarpsborg

**DMR-saksnr.:** 24-0084

**Dato:** 22. april 2024

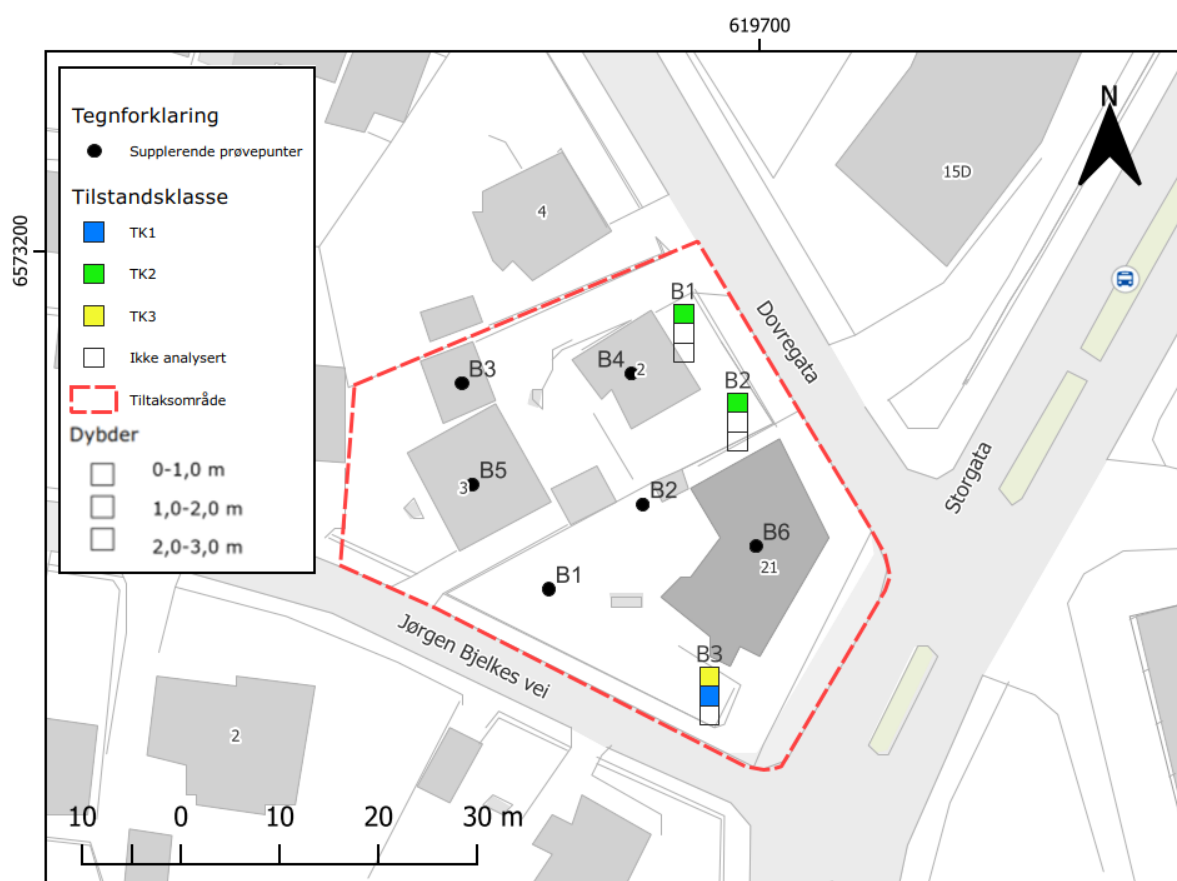
**Figur 6.1:** Prøvepunkter og tilstandsklasser.

I henhold til analyseresultatene ble det påvist forurensede masser tilsvarende tilstandsklasse 3 i en prøve, tilstandsklasse 2 i to prøver og tilstandsklasse 1 (rene masser) i en prøve. Oversikt over prøvetakningspunkter og tilstandsklasser kan ses i figur 6.1 og i vedlegg 1.

Påvist forurensning består av benzo(a)pyren, PAH og tungmetaller. Klasse 3 forurensningen ved: B3 (0-1,0 m) er avgrenset vertikalt av underliggende prøve: B3 (1,0-2,0 m) som representerer rene masser. Det kan være mulig å prøve å avgrense klasse 3 forurensningen i B3 (0-1,0 m) horisontalt ved supplerende prøvetaking.

Det må utføres supplerende prøvetaking i minimum seks prøvepunkter rundt og under bygningene ved Jørgen Bjelkes vei 2, 3 og 21 når rivearbeidet er utført. Forslag til plassering av prøvepunkter er vist i figur 6.1.
