Sarpsborg kommune

# ► Isesjø med nedbørsfelt

Farekartlegging og farehåndtering

Oppdragsnr.: 52204016 Dokumentnr.: 01 Versjon: J02 Dato: 2022-12-19

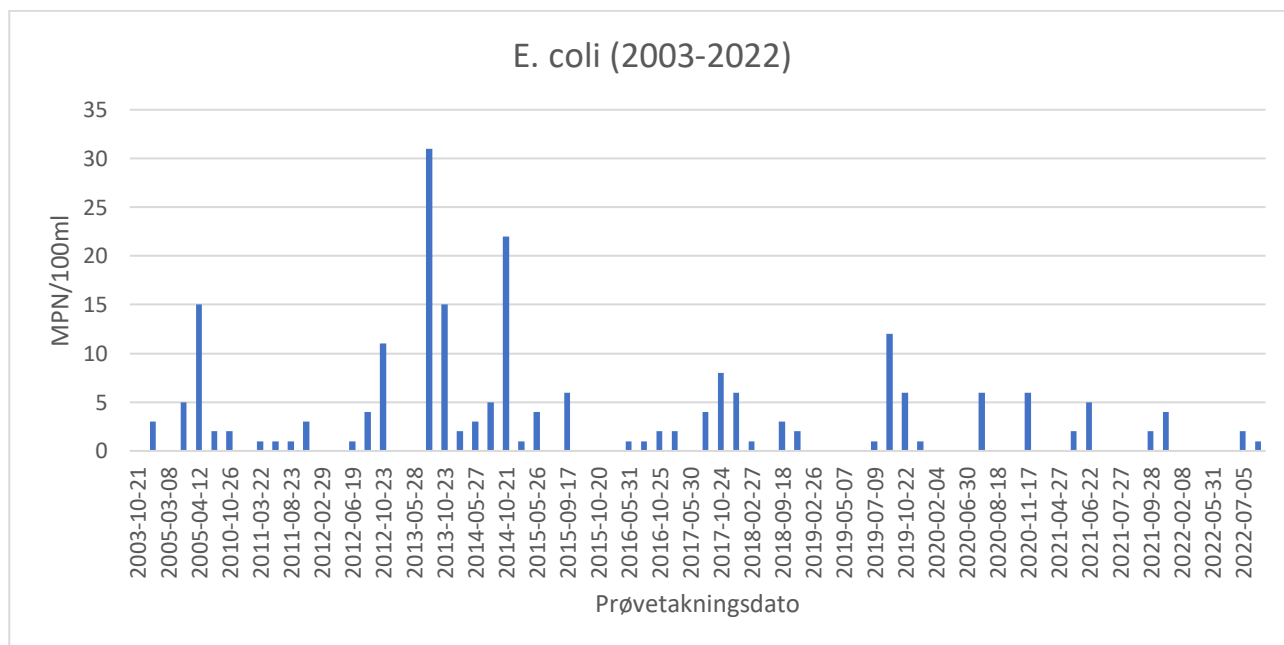
Figur 5: *E. coli* i råvannsprøver fra Isesjø vannverk. Vannprøver er analysert med Colilert-18 metoden og konsentrasjonen av *E. coli* oppgis som MPN/100 ml. MPN = Most Probable Number.

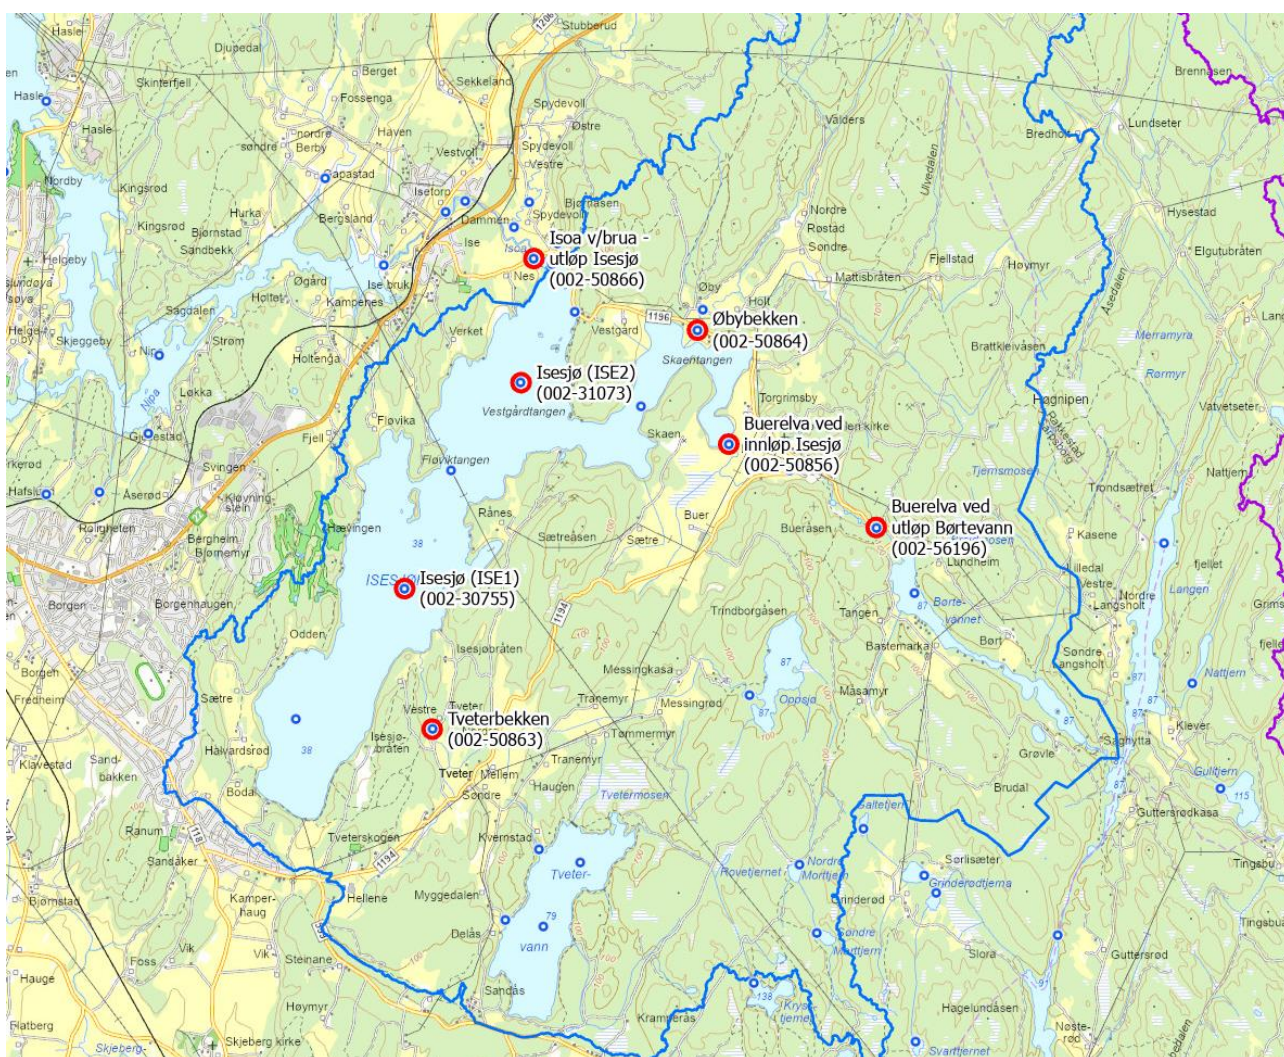
Figur 11: Målepunkter i databasen Vannmiljø (blå punkter) og utvalgte vannlokalteter som vurderes i denne rapporten. Navnsetting på målepunkter er den samme som er brukt i Vannmiljø-databasen.

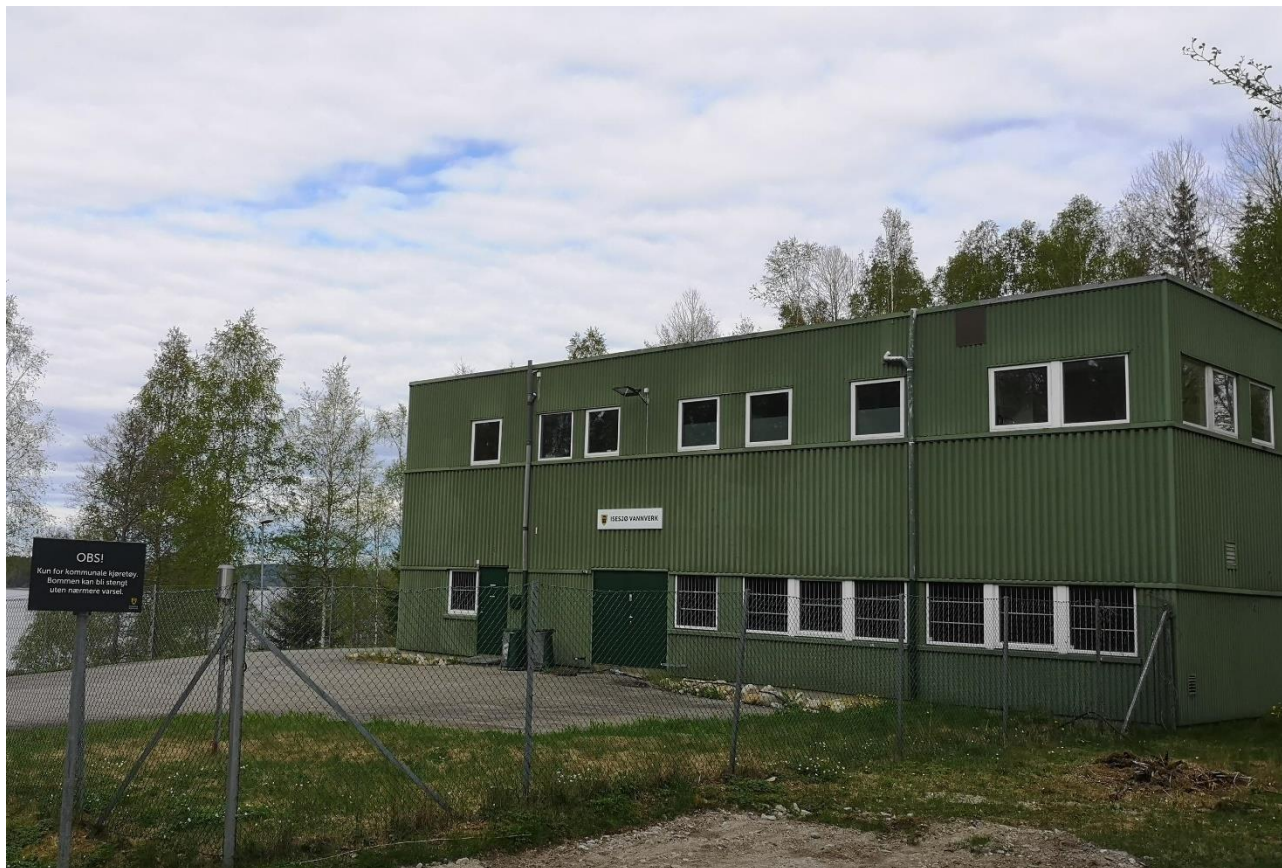
Figur 34: Isesjø vannverk

Isesjø vannverk ble bygget i 1977 for å forsyne tidligere Skjeberg kommune med drikkevann, og leverer også i dag drikkevann til deler av Skjeberg via sone Isesjø som dekker alle abonnenter på østsiden av jernbanen. Produsert drikkevann pumpes fra vannverket til høydebasseng før distribusjon til abonnenter. Opprinnelig har Isesjø en produksjonskapasitet på 10 000 m<sup>3</sup>/d, men på grunn av dårlig råvannskvalitet er kapasiteten redusert til ca. 3 000 m<sup>3</sup>/døgn [12]. Vannbehandlingen på Isesjø vannverk består av koagulering og flokkulering, flotasjon, kullfiltrering, klorering og UV desinfeksjon (Figur 35).

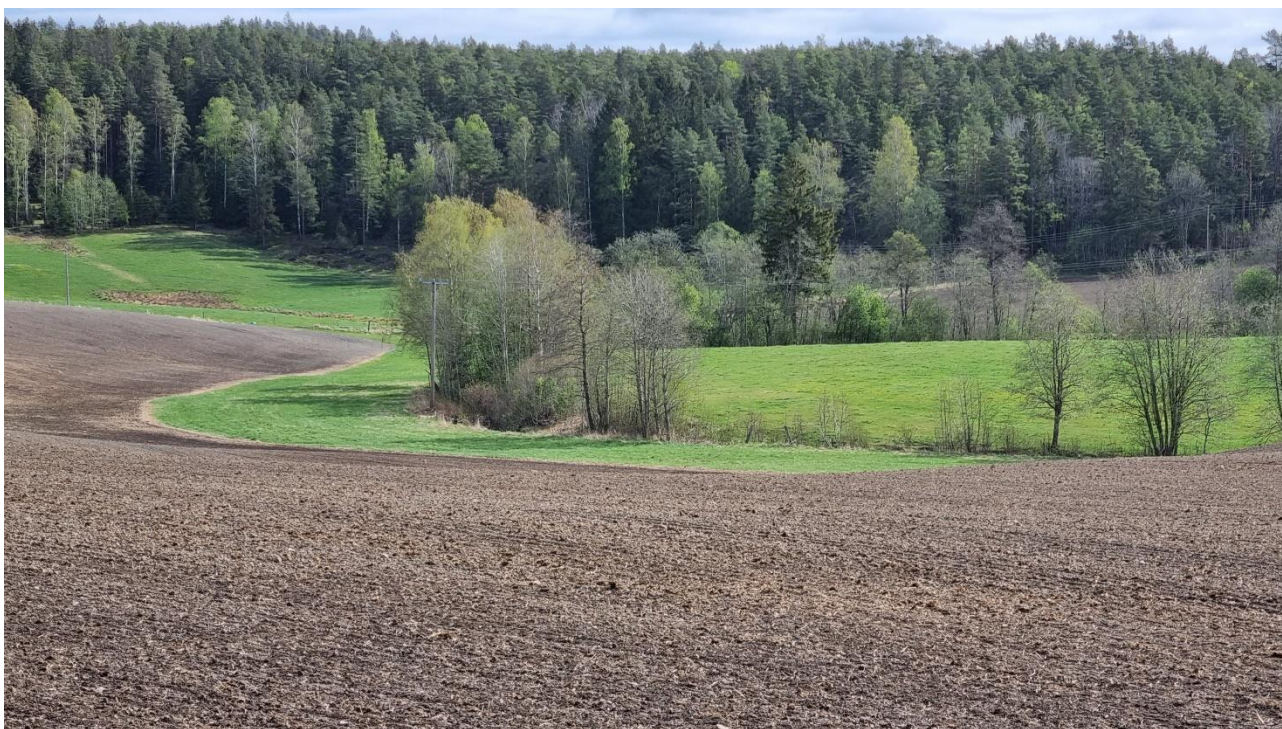
Langs Øbybekken i nord var det i 2022 en del åpenåker, men også beite eller arealer med grasproduksjon. Det var stedvis tydelig satt av areal som grasdekte vannveier eller grasdekket sone langs bekken (Figur 38). Langs Øbybekken er det også et aktivt husdyrbruk med storfe på beite. Beitet går noen steder på begge sider av bekken, og beitedyrene trækker dermed ut i bekken en rekke steder. Dette kan gi direkte avrenning av husdyravføring til bekken og deretter til Isesjø. Ved Vestgård dominerte grasproduksjon våren 2022.

Figur 38: Jordbruksområde oppe i Øbybekken. Åpen åker, beiter og grasdekte flater langs bekken. Foto: Mai 2022.

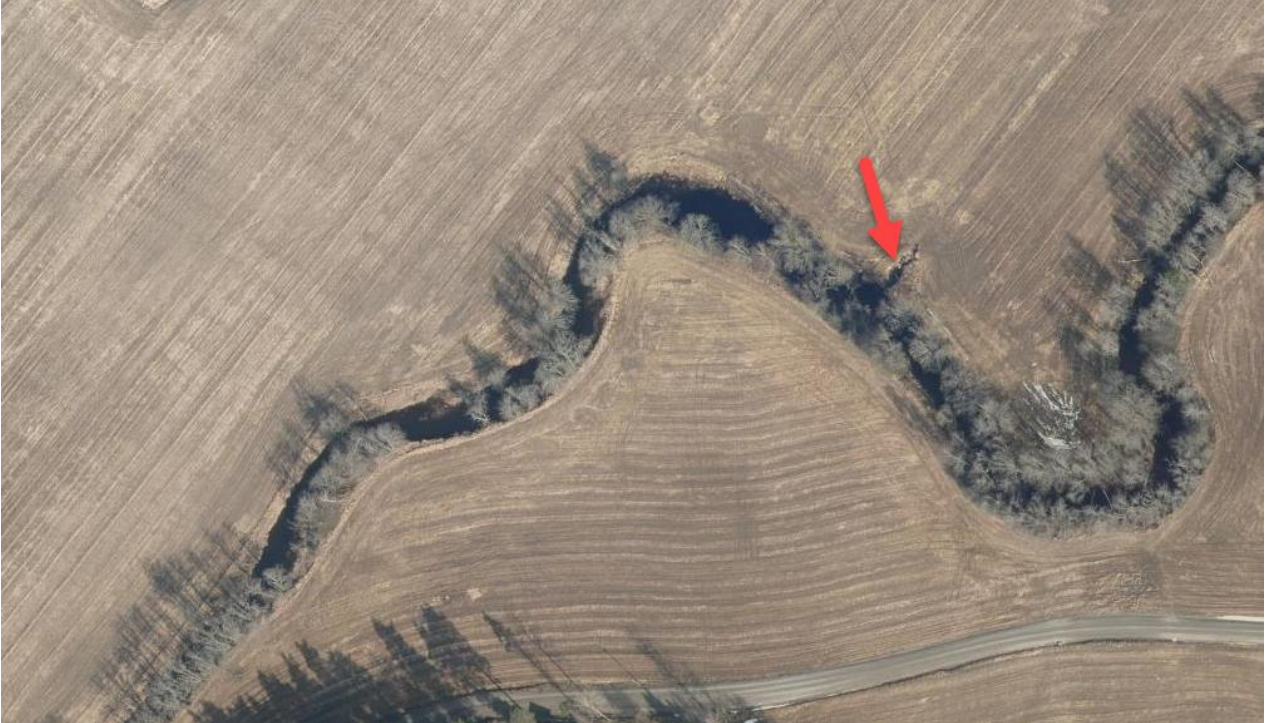
Figur 41: Eksempel på deler av rørutløp som ser ut til å være skadet (rød pil) og føre til erosjon og jordtap til Buerelva og Isesjø.

Langs Buerelva er det enkelte punkter der det er observert erosjon, antagelig som følge av skader på rør i utløpet av en lukket bekk eller samlegrøft (Figur 41). Under befaringen i mai ble det også observert en del erosjon i elv- og bekkkant (Figur 42). Kantsonen til elva er i hovedsak smal, men noen trær gir noe beskyttelse. Erosjon i elv- og bekkkant er en naturlig prosess, men dersom erosjonsproblematikken føles økende kan det også skyldes økt størrelse på flommer eller andre menneskeskapte forhold i nedbørsfeltet.

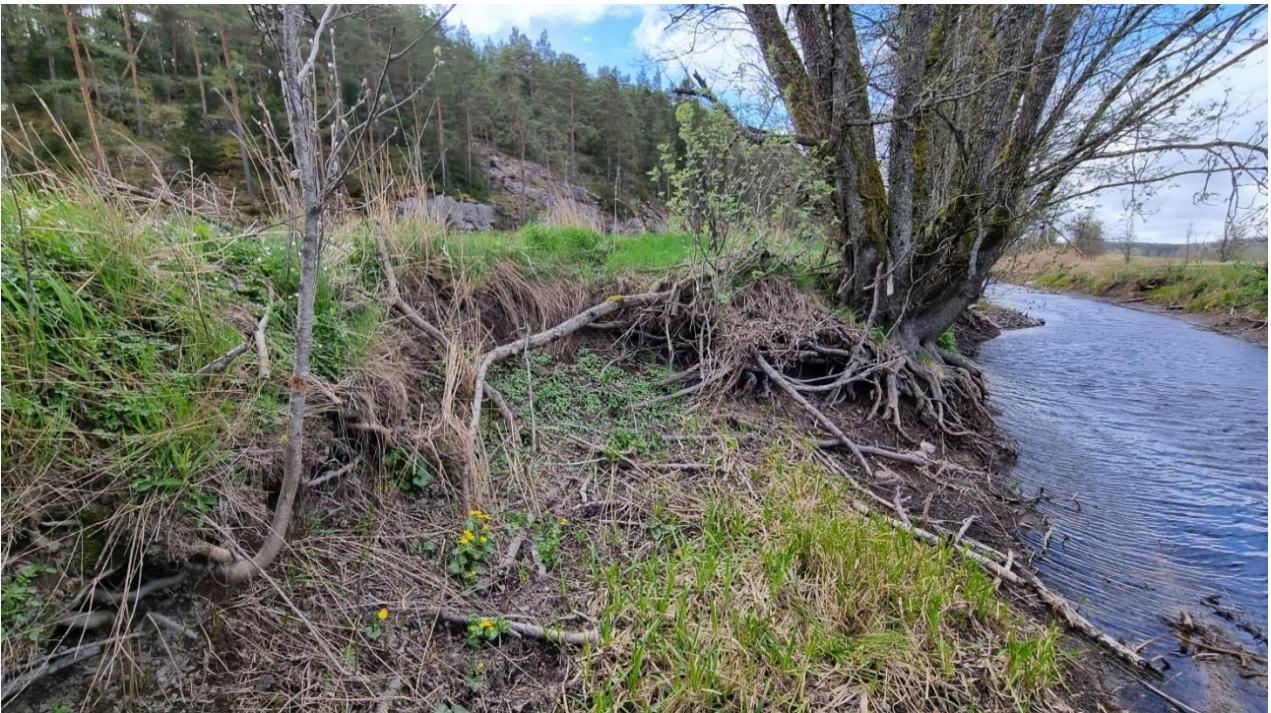
Figur 42: Erosjon i elvekant i Buerelva. Det er kort avstand til jordekant oppe til venstre. Svartor hindrer videre erosjon, men om treet velter kan det gir mer erosjon i bekkekanten. Foto: 13.05.2022

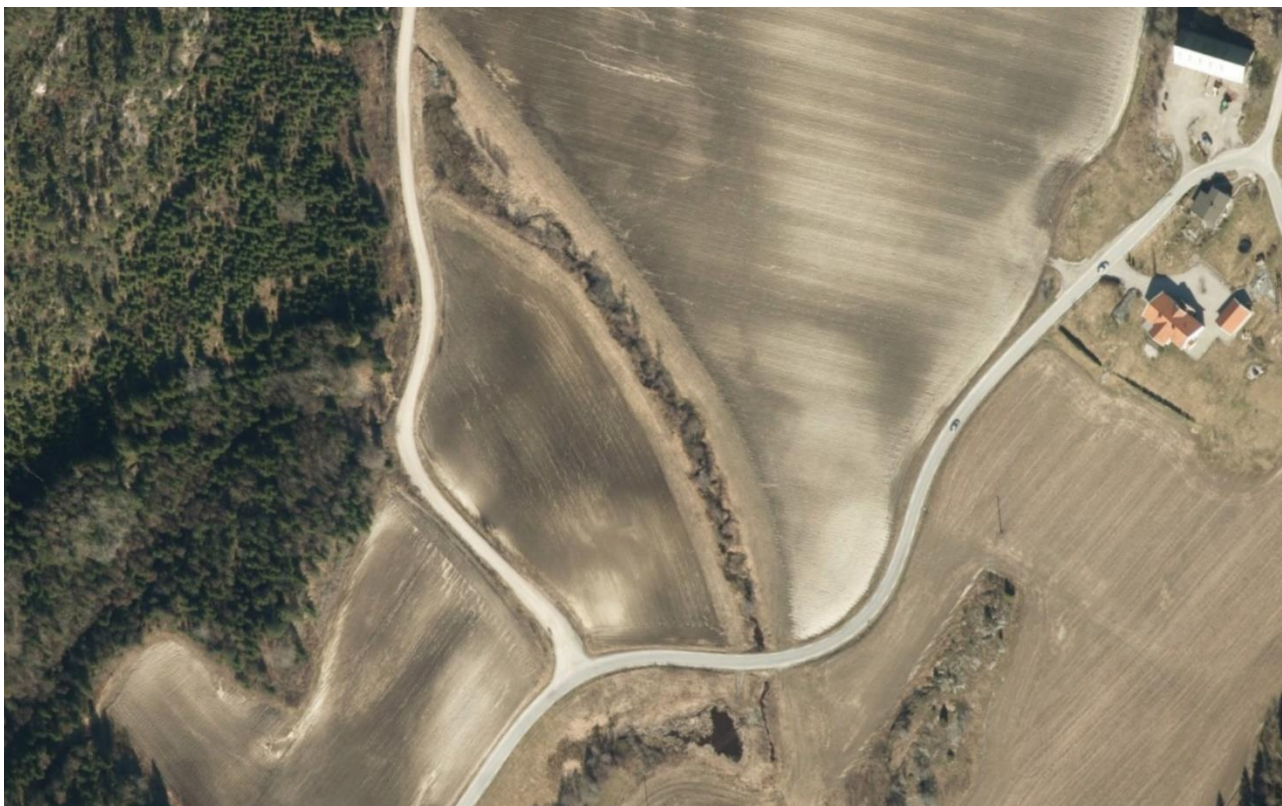
*Figur 44: Sidebekk til Tveterbekken. Bekken er kraftig meandrert og står stedvis i fare for å erodere inn på jordet. Samtidig har bekken et betydelig selvrensningspotensiale på grunn av meandreringen, dammer og våtmarkspregede tilstøtende områder. Vi ser også buffersoner av gras ned mot bekken. Kilde: norgebilder.no med foto fra 8. april 2019.*

Tveterbekken har et omfattende nettverk av sidebekker. I dette systemet viser flybilder at det stedvis er utfordringer med ras og erosjon. Man kan bl.a. se bekker som er i ferd med å erodere inn på jordbruksarealer (Figur 44). På samme figur ser man imidlertid også miljøtiltak som buffersoner mot bekk og stort potensiale for selvrensing i fangdammer og fuktområder. I slike områder kan kombinerte tiltak som reduserer erosjon og styrker selvrensingsevnen være av stor betydning.

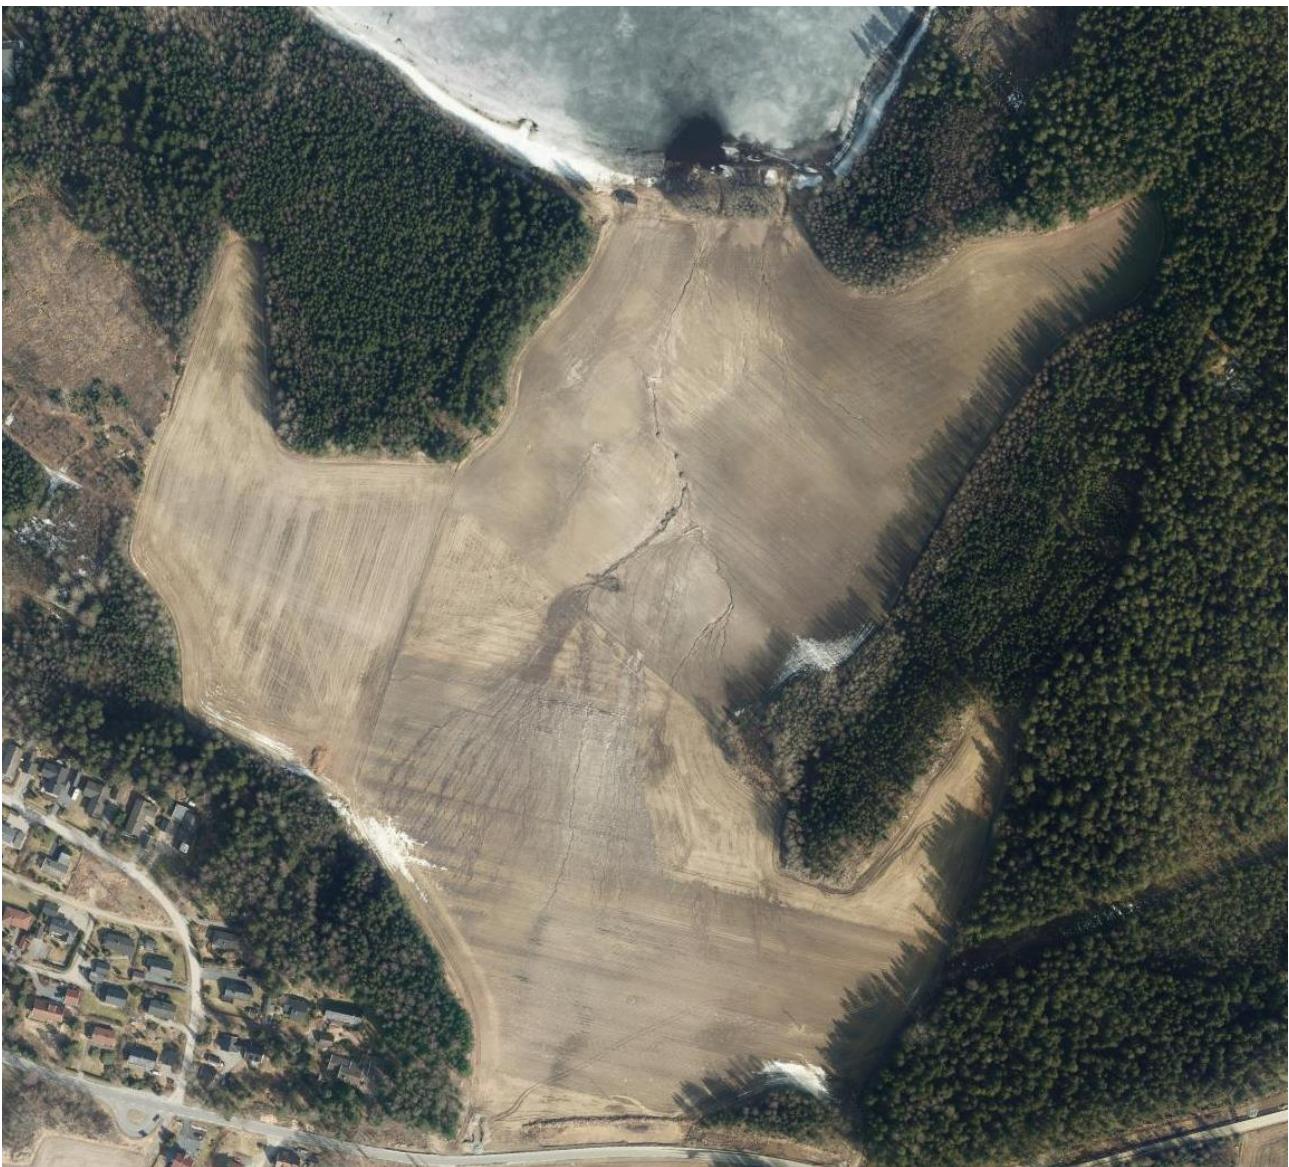
Figur 46: Eksempel på fureerosjon på et jorde syd i Isesjø. Bildet viser også utfordringer med deler av det hydrotekniske anlegget. Kilde: norgebilder.no med foto fra 13. april 2018.

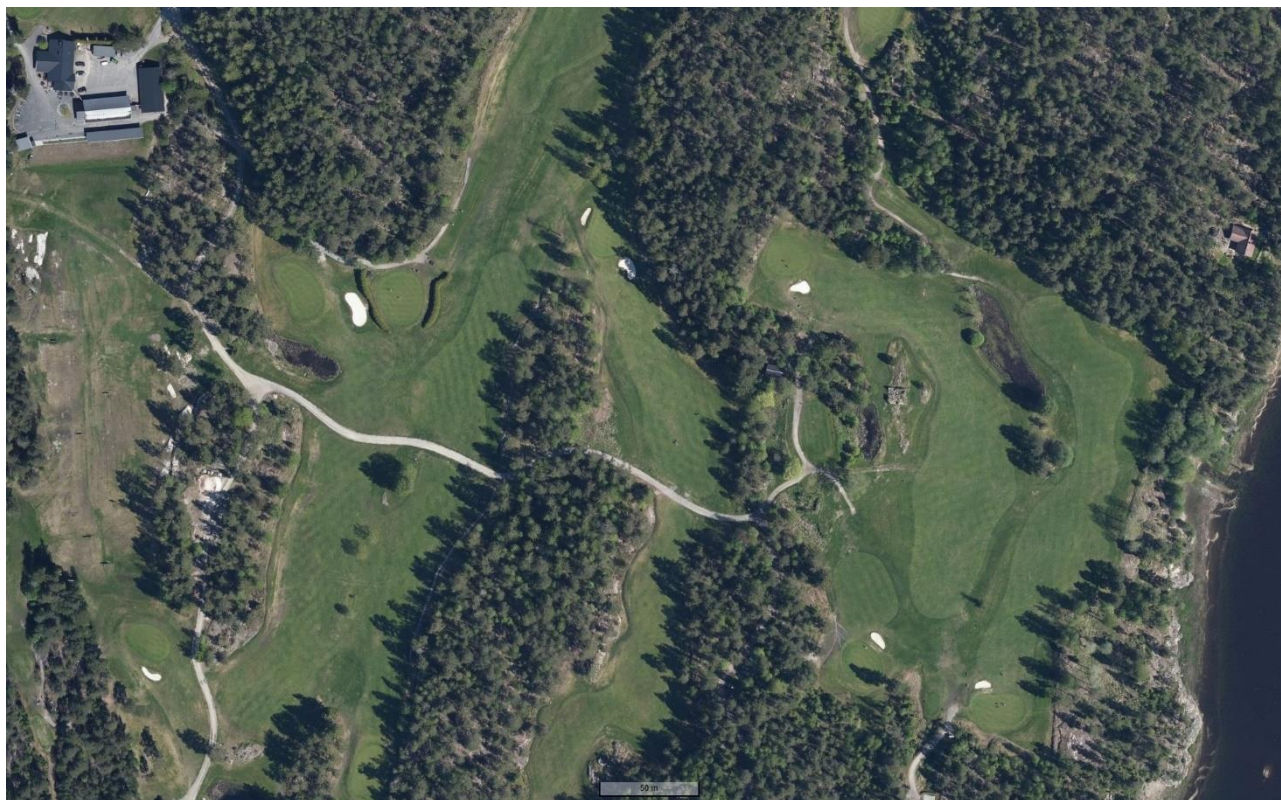
Skjeberg golfklubb ligger på Hevingen vest for Isesjø Figur 53. Hele golfklubben sitt areal ligger i nedbørsfeltet til Isesjø.

Figur 53: Utsnitt av Skjeberg golfklubb sitt golfanlegg ved Hevingen. Isesjø i høyre bildekant (Norgeskart 14.12.2022).

Å ha et golfanlegg helt inntil en drikkevannskilde kan medføre en forverring av råvannskvaliteten pga. avrenning av næringsstoff, plantevernmidler og fungicider (kjemisk forurensning), eller så kan det ha en positiv effekt ved å fungere som en stor gressdekt kantsone.

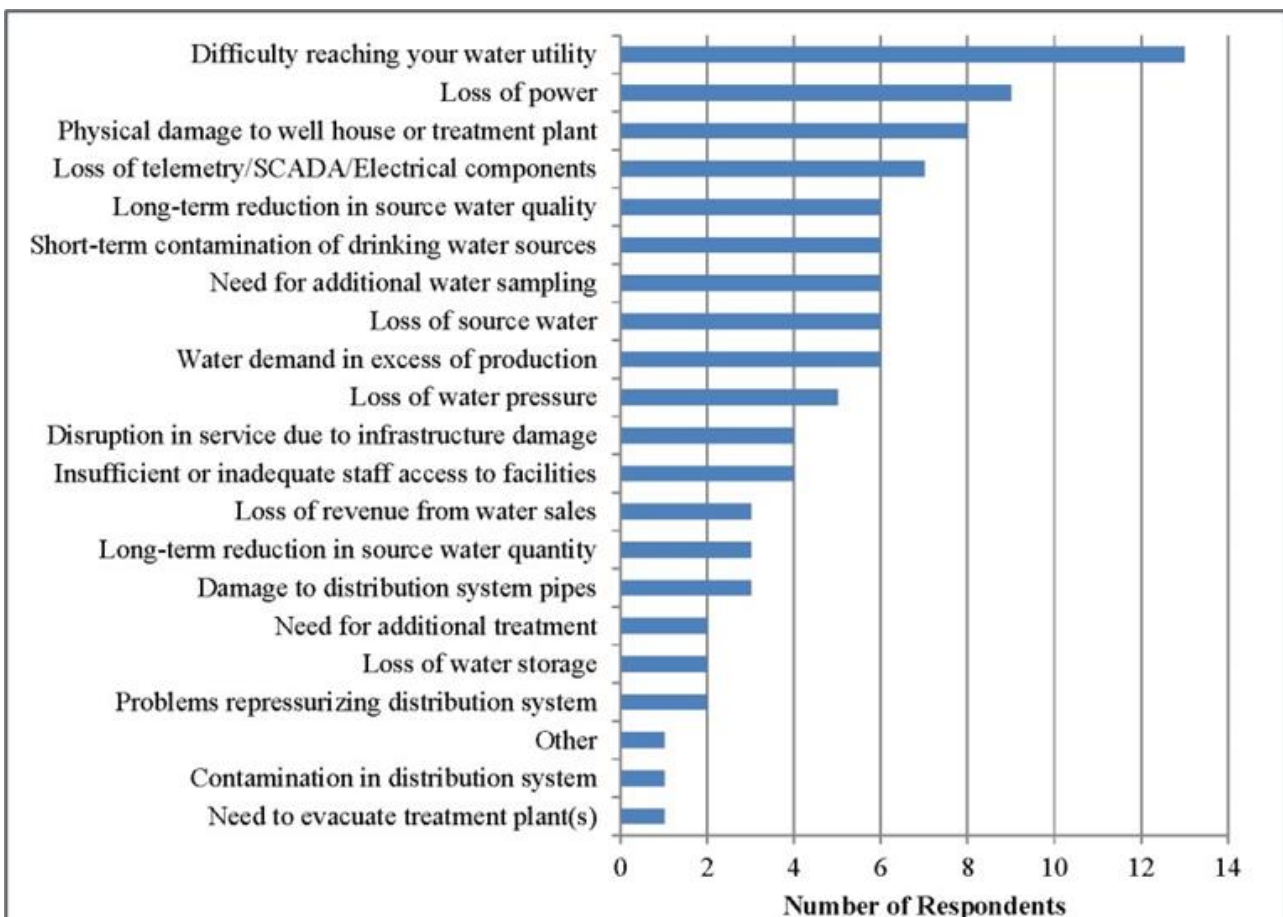
Figur 55: Problemer et vannverk kan møte ved skogbrann [53].
