Sarpsborg kommune

► Farekartlegging og farehåndtering

Baterød

Oppdragsnr.: **52204016** Dokumentnr.: **02** Versjon: **J02** Dato: **2023-02-28**

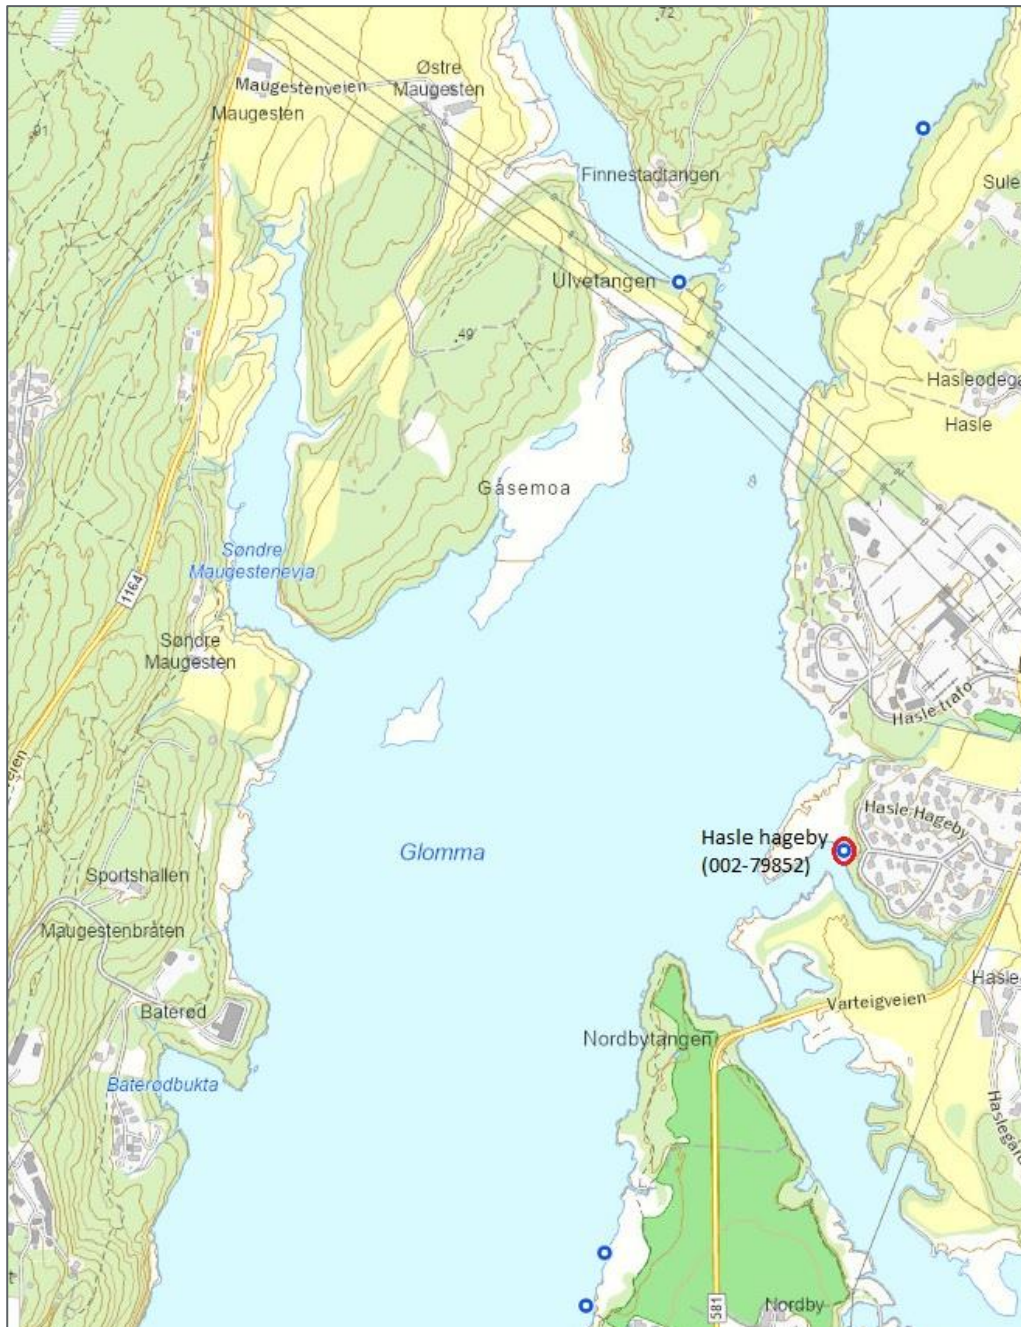
Figur 4: Målepunkt i databasen Vannmiljø. Data fra målepunkt ved Hasle hageby er vurdert i denne rapporten [6].

Det foreligger også vannkvalitetsdata for Glomma i databasen Vannmiljø¹ ([www.vannmiljø.no](http://www.vannmiljo.no)). For den del av Glomma som er relevant for kartlegging av vannkvalitet nær Baterød vannverk er det imidlertid få punkter med data på vannkvalitet av relevans for denne rapporten (fysisk/kjemiske og hygieniske parametere). I denne rapporten er det sett på vannkvalitetsdata i nærmeste prøvetakingspunkt oppstrøms Baterød; ved Hasle Hageby (Figur 4).

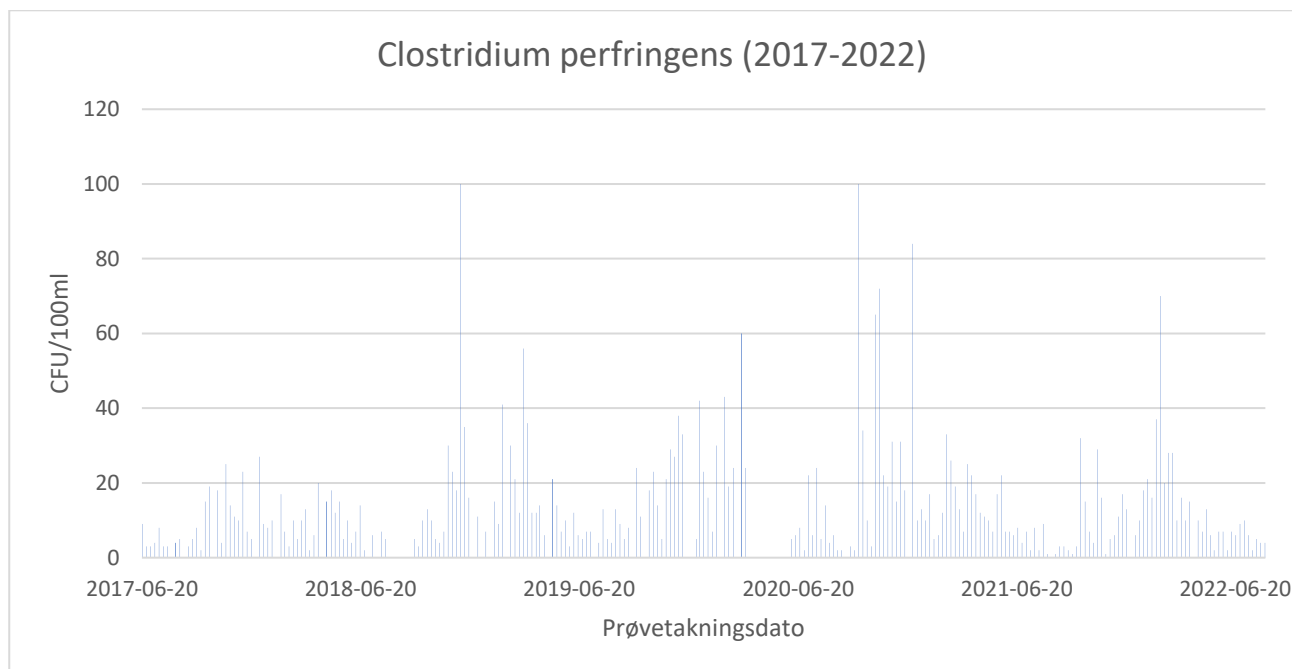
Figur 8: Clostridium perfringens i råvannsprøver fra Baterød vannverk mellom 2017-2022. Konsentrasjonen av C. perfringens er oppgitt som CFU/100 ml. CFU = Colony Forming Units. Målingene som er angitt i figuren som 100 CFU/100ml er egentlig målt til >100 CFU/100ml (jf analyserapporter). Antallet er derfor høyere enn 100 CFU/100 ml, men det er uvisst hvor høyt.

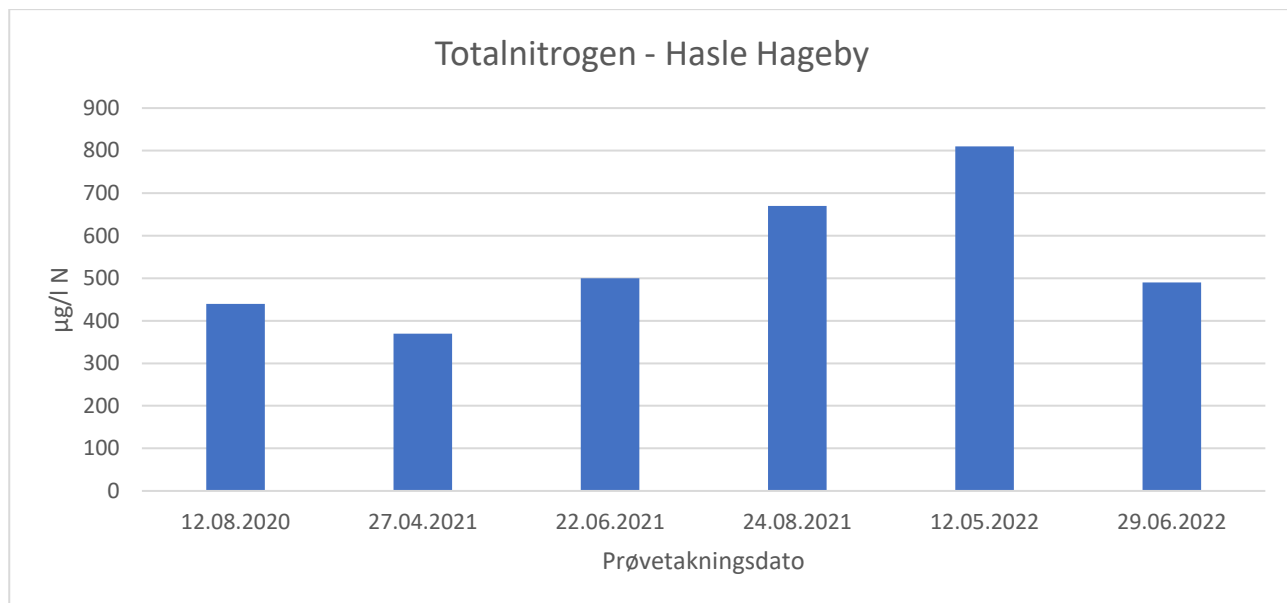
Figur 16: Total nitrogen (Tot-N) i målepunkt ved Hasle Hageby

Næringssaltene totalt fosfor (Tot-P) og totalt nitrogen (Tot-N) er også målt i målepunktet ved Hasle Hageby (Figur 15 og Figur 16). Konsentrasjonen av Tot-P varierer mellom 11-4500 µg/l P. Den høyeste målingen er gjort i oktober 2015 og sammenfaller som nevnt med den svært høye konsentrasjonen av TKB (Figur 14). Konsentrasjonen av Tot-P er > 20 µg/l P ved tilnærmet alle prøvetakingene. Kun ved tre anledninger er den målt til lavere enn 20 µg/l P. Med hensyn på drikkevannskvalitet bør fosforkonsentrasjonen være så lav som mulig.

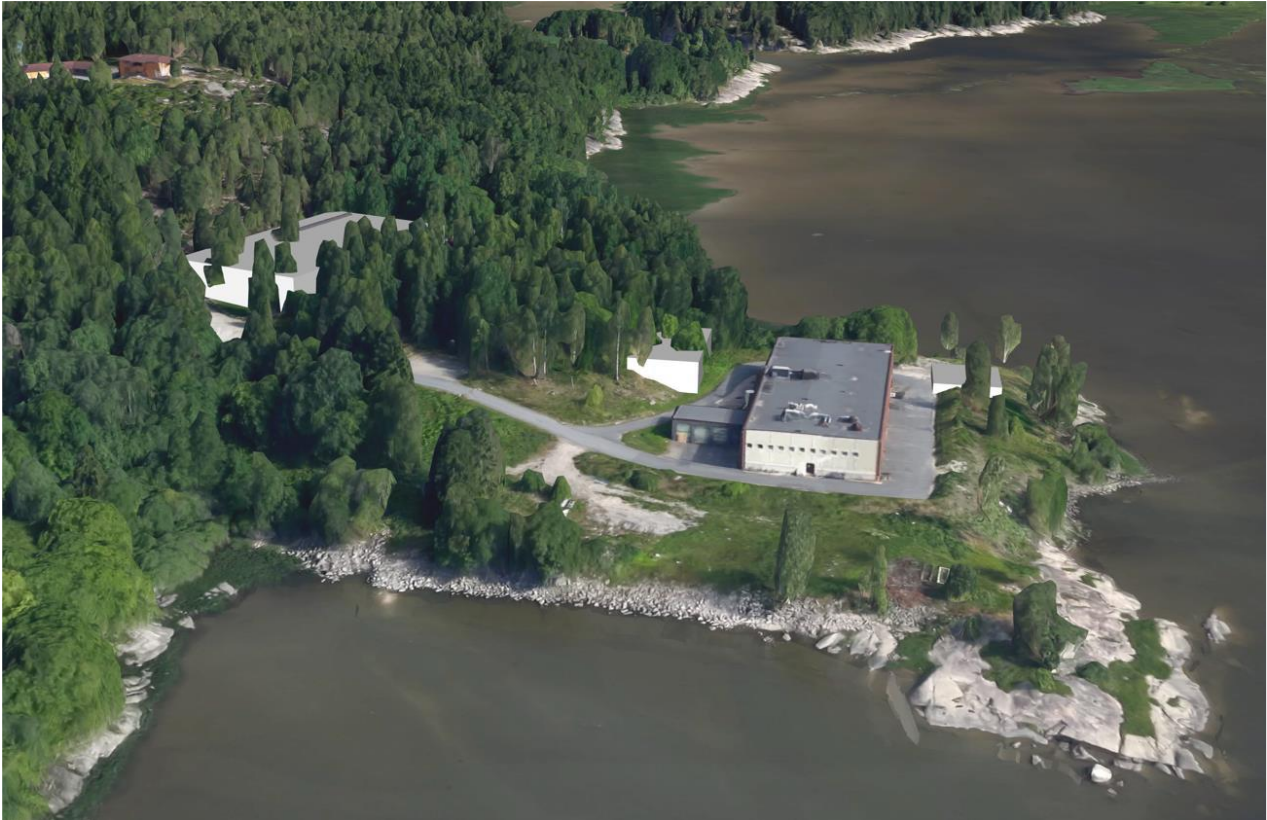
Figur 19: Illustrasjon viser Baterød vannverk ved Glomma og planlagt nytt vannverk i venstre bildekant [9]

Dagens vannverk ble bygget i 1963/64, med bakkenivå på kote 32 (kjeller i vannverket ligger lavere), ca. 40m fra Glomma. Vannverket har vært gjennom en total rehabilitering og blitt påkostet ca. 100 millioner de senere årene. Anlegget er nå i god forfatning. Vannverket ligger imidlertid svært lavt i terrenget, og er dermed utsatt med tanke på flom. Glomma er ofte påvirket av flom, og vannverket har tidligere blitt påført skader som følge av oppdrift i flomperioder. På bakgrunn av vannverkets flomutsatte beliggenhet har det blitt vurdert som lite hensiktsmessig å utvide dagens vannverksbygning. Det har derfor blitt besluttet å bygge en ny behandlingslinje som legges høyere i terrenget [9].

Ny behandlingslinje skal bygges på platået ovenfor dagens vannverk, og blir liggende ca. på kote 41. Anlegget er p.t. planlagt slik at det i første byggetrinn bygges to kjemiske linjer (koagulering og sedimentering) pluss fire 2-media-filter og fire kullfilter. Dette gir en kapasitet på 22 600 m³/d. Totalt får bygningen en bredde mot Glomma på ca. 26 meter, og en dybde på ca. 42 meter. Et behandlingsanlegg er avhengig av stor innvendig høyde for at sedimenteringen skal fungere. Total høyde på bygget blir på ca. 18,5 meter, fordelt på kjeller pluss to etasjer. Kjelleren har en høyde på ca. 9,5 meter, og plasseres under bakken [9].

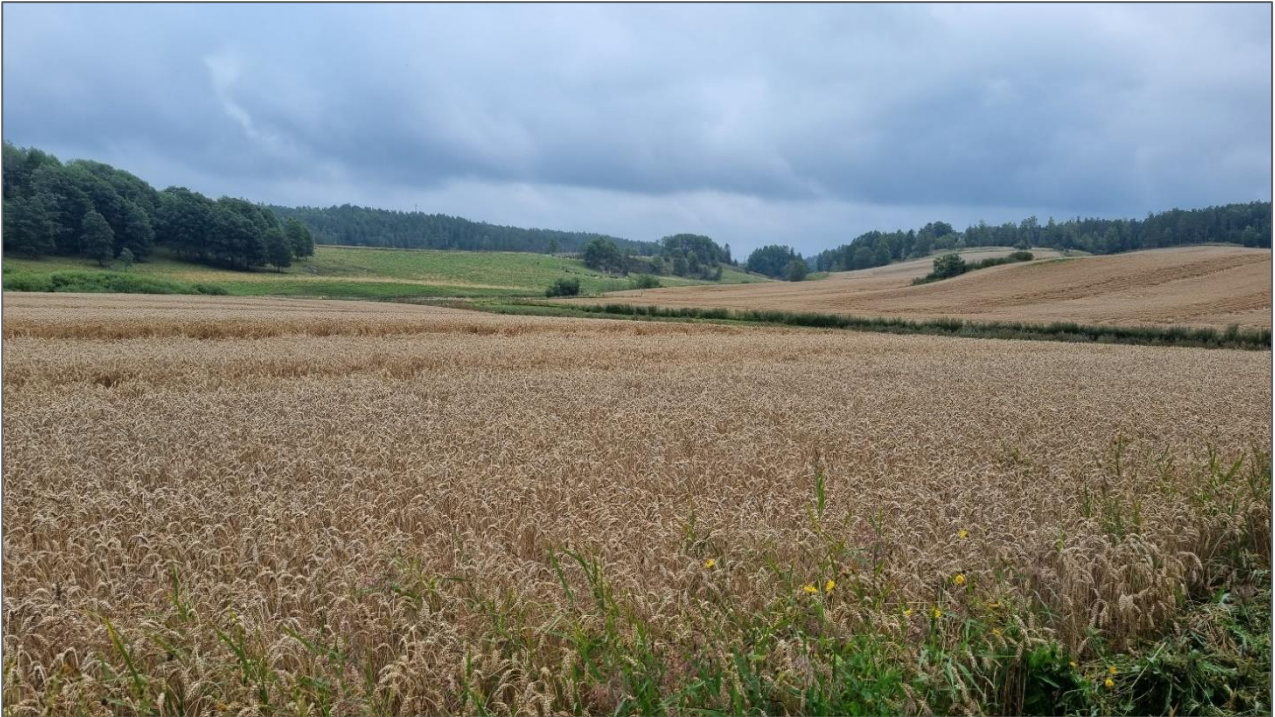
Figur 23: Fra Hollebyveien sydover langs Hærenbekken. Variert arealbruk med korn på fulldyrka mark og beiter for storfe. Foto: Norconsult 17.08.2022.

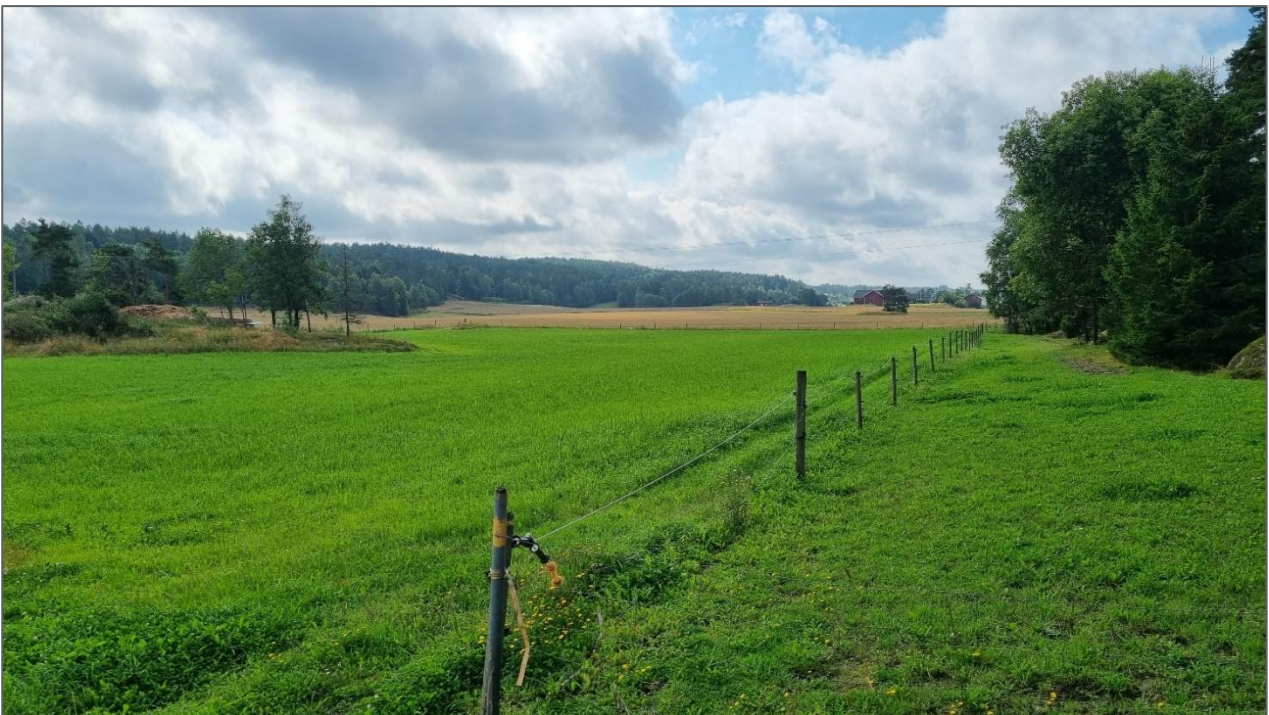
Figur 24: Fra Småbergveien og sydover mot Strømsnes. Beitearealer, grasproduksjon og kortarealer. Foto: Norconsult 17.08.2022.

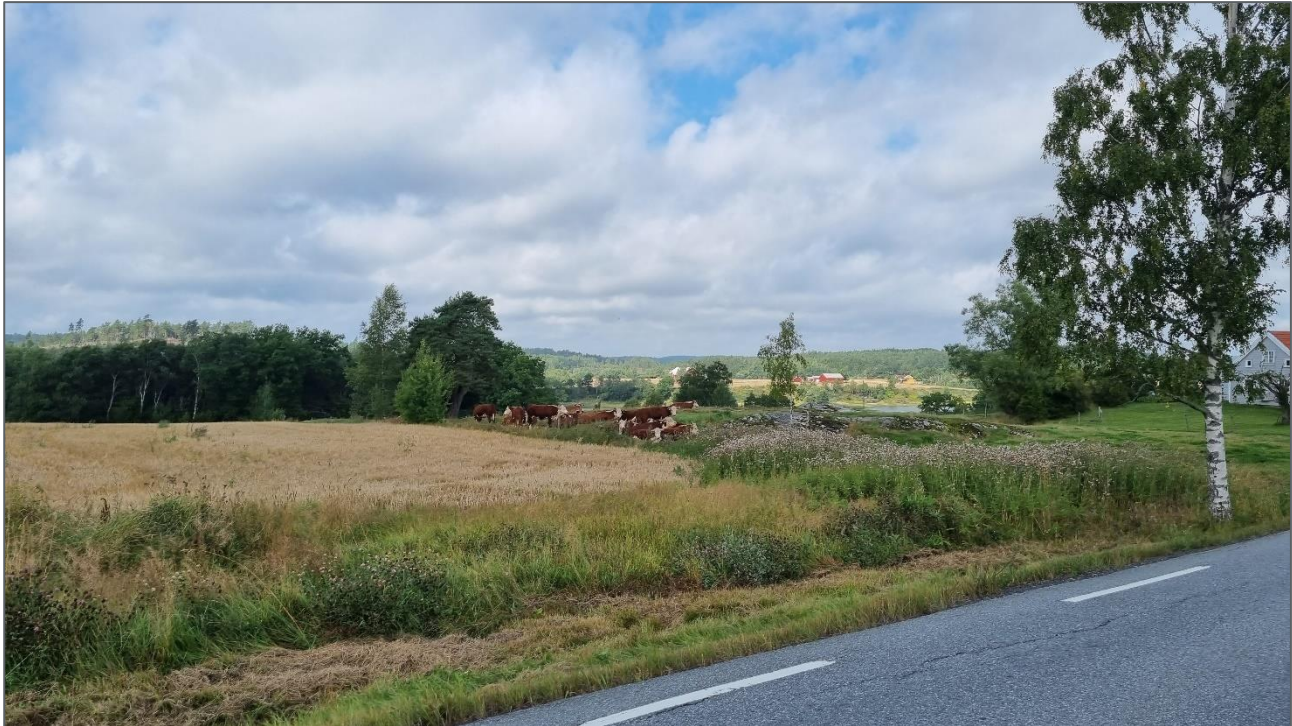
Figur 25. Variert arealbruk fra Sulsnes nord for Hasle. Korn og storfebeite. Foto: Norconsult 17.08.2023.

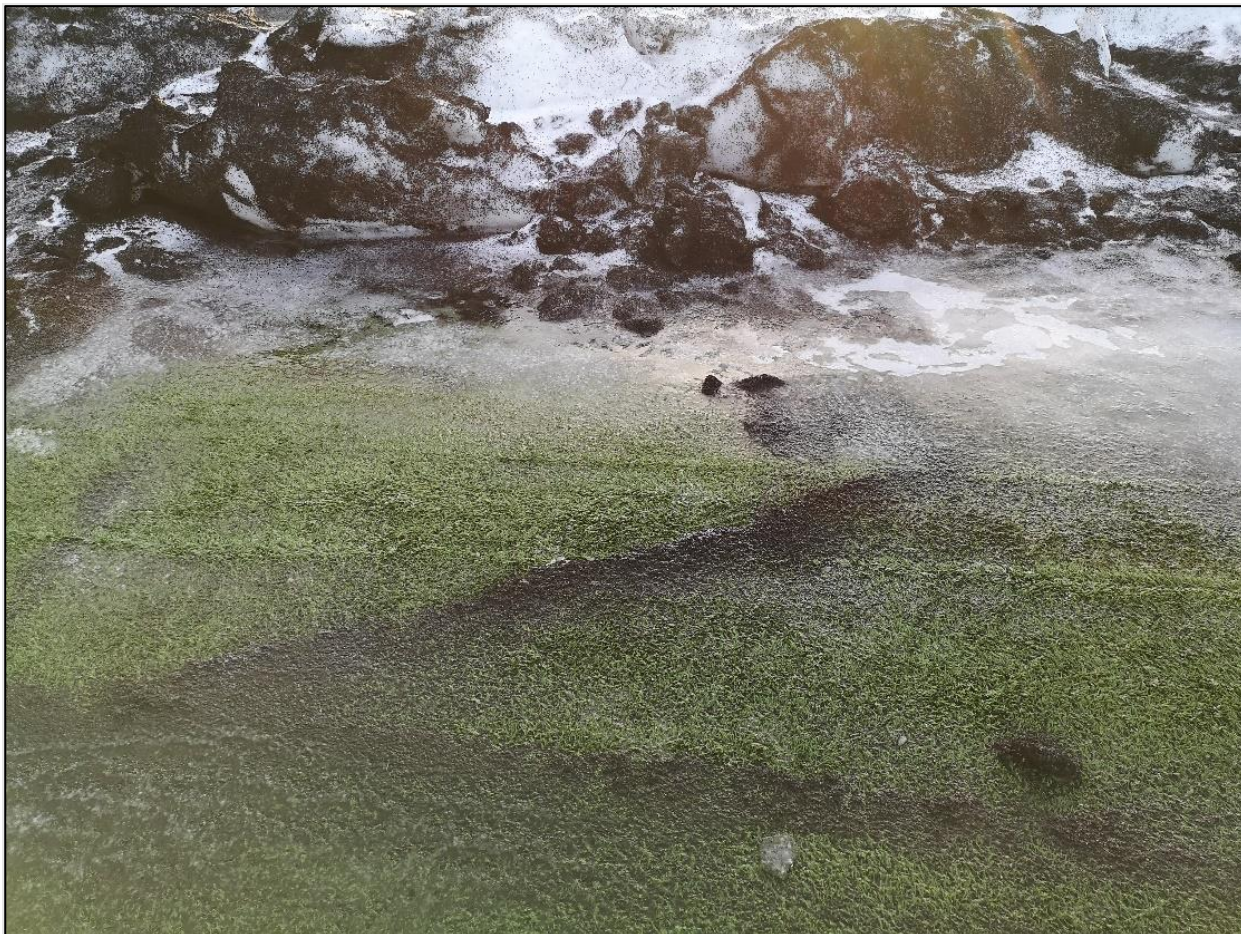
Figur 35: Illustrasjonsfoto gummigranulat i brøytet kunstgressbane (Foto: M.H. Kleppen).

Gummigranulat fra kunstgressbaner antas å være den nest største kilden til mikroplast. Kunstgressbaner består av syntetiske gressmatter som blir tilsatt små gummigranulater, som er laget av gjenvunnede bildekk. Gummigranulat kan derfor også inneholde miljøgifter, som PAH, ftalater, tungmetaller og fenoler.

Omtrent seks prosent av gummigranulatet havner utenfor banene hvert år. Det er anslått at gummigranulat, kunstgress og annet fallunderlag fører til et årlig utslipp av mikroplast på omtrent 6000 tonn. Gummigranulat fra kunstgressbaner er her det største bidraget.
