Rapport nr.: RIG-2023-236-GS	OMRÅDESTABILITETS VURDERING IHT. NVE 1-2019		
Oppdrag/emne	Bolig utbygging		
Oppdragsgiver	Lillemoveien AS		
Gnr/bnr.	2074/128, 77, 349, 80, 228, 83		
Adresse:	Lillemoveien, 3003 Sarpsborg		
Ansvarlig foretak:	Geoteknikk AS		
Utarbeidet av:	Tesfaye K. Tilahun Siv. Ing./M.Sc. Geoteknikk	Sign.	 
Godkjent av:	Hans Petter Bøckmann Senior Geoteknikker	Sign.	 
Tlf. Geoteknikk AS	(+47) 69 33 33 00		
E-post	hpb@geoteknikk1.no : Hans Petter Bøckmann (Senior Ing.)		
Dato	12.09.2023		
Revisjon	0.00

I forbindelse med planlagt regulering og senere utbygging av boliger på adressen angitt ovenfor, har Geoteknikk AS fått i oppdrag med å vurdere områdestabiliteten i henhold til NVEs kvikkleireveileder 1/2019.

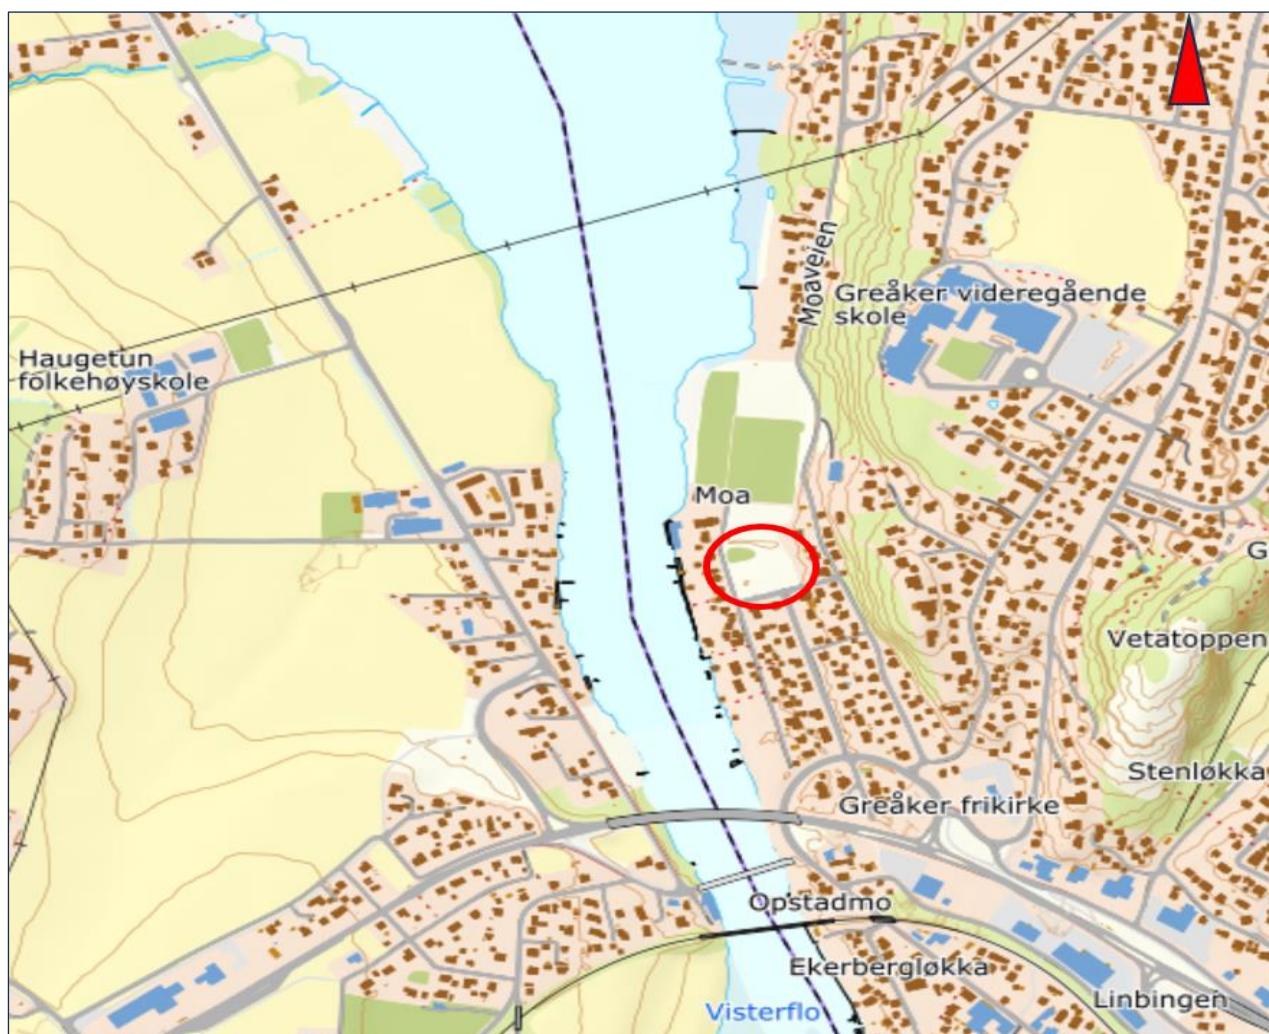
Figur 1: Oversiktskart over området (www.norgeskart.no). Tiltaksområdet er vist med den røde sirkelen.

I forbindelse med planlagt utbygging av boligbygg på adressen angitt i figurene 1 og 2, i Sarpsborg kommune, har Geoteknikk AS fått i oppdrag med å vurdere områdestabiliteten i henhold til NVEs kvikkleireveileder 1/2019.

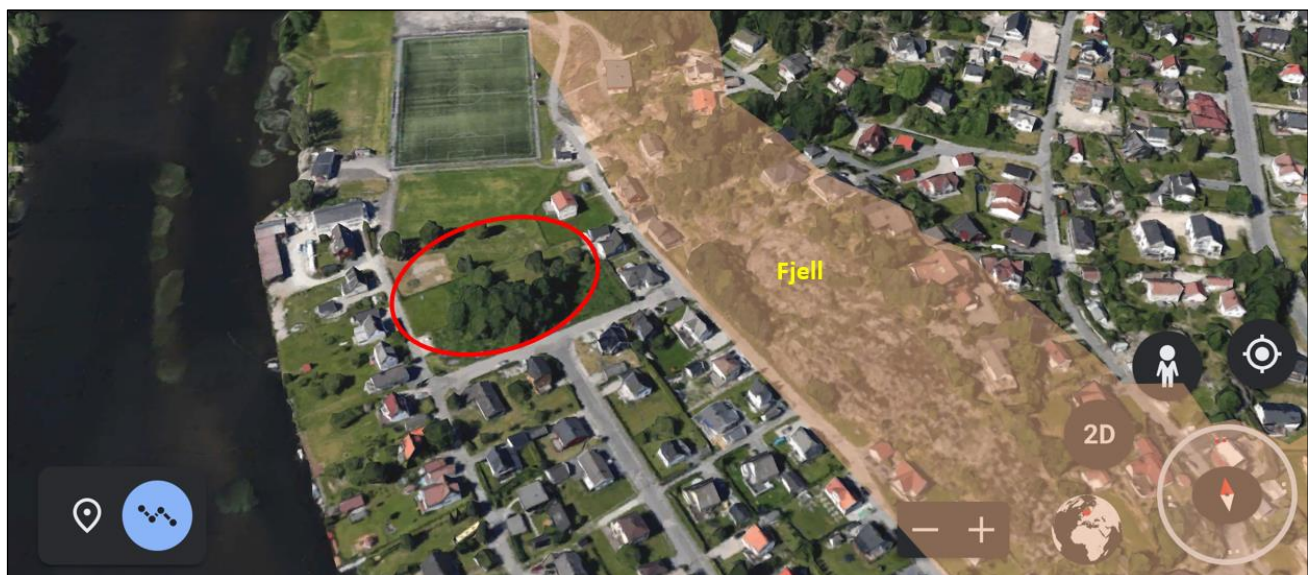
Øst for tiltaksstedet, langs Moaveien, stiger terrenget og bart fjell blir funnet i området med et helningsforhold på ca. 1:2.

Figur 4(b): Oversikt overtopografien med synlig fjell mot øst for eiendommen langs Moaveien. (Kilde: googmaps.com)

Området er befart av Geoteknikk AS. Basert på utført befaring på området, er det ingen synlig inngrep (i terreng) som kan ha betydning for stabiliteten av området. Områdene øst for eiendommen langs. Den aktuelle undersøkte område ligger på relativt flatt terreng på kote ca. 4 moh. Øst for tiltaksstedet, langs Moaveien, stiger terrenget og bart fjell blir funnet i området med et helningsforhold på ca. 1:2.

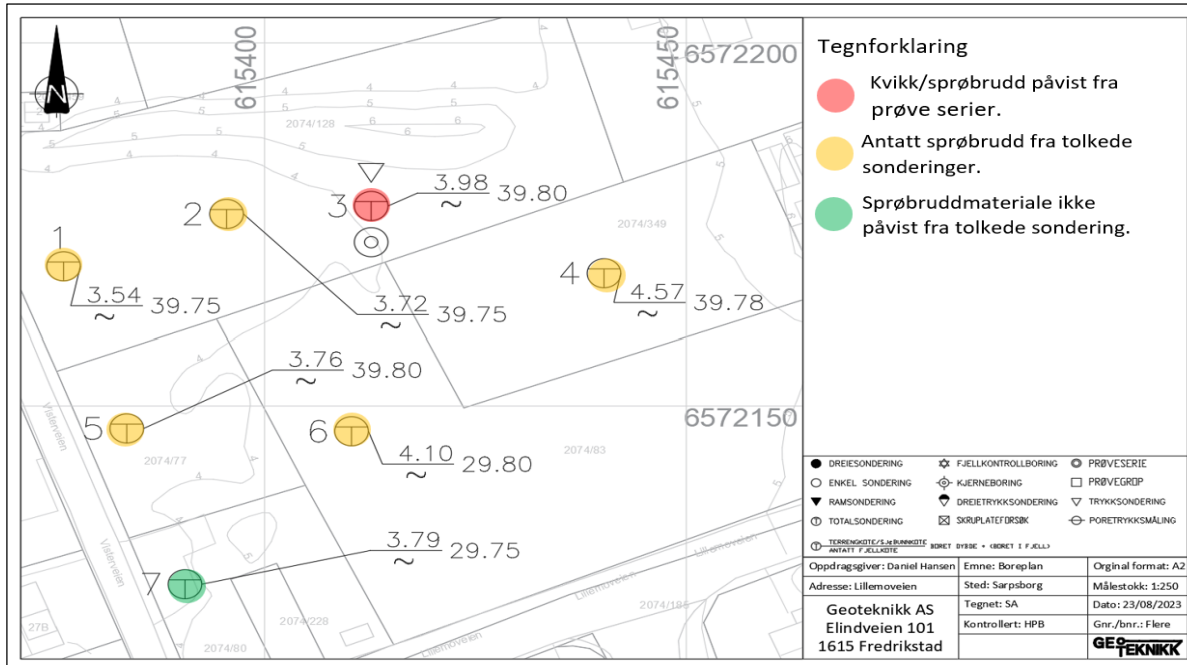
Figur 7 nedenfor viser et utklipp fra utført datarapport av Geoteknikk AS ifm. planlagt boligbygg prosjekt på eiendommen. Ifølge den utførte undersøkelsen, er boret dybde her varierende fra 29,8 til 39,8m under terreng og var det ikke påtruffet fjell på alle sonderingene til dybde på ca 39,80m.

Basert på prøveserier og totalsonderinger, er sonderingene markert som påvist kvikk og sprøbruddmateriale.

Figur 7. Utklipp fra datarapporten utført av Geoteknikk AS.

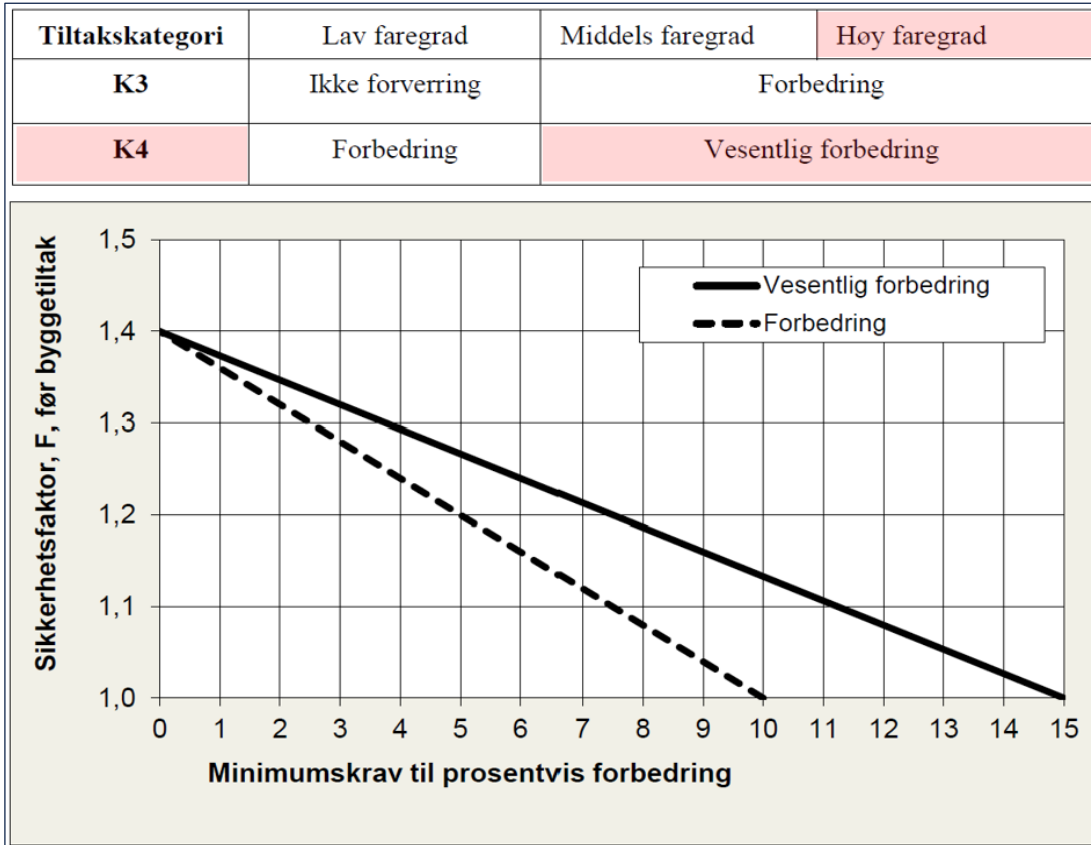
Tiltaket er satt i tiltakskategori K4 og høy faregradklasse. Sikkerhetskrav for tiltakskategori K4 og høy faregradklasse er gitt i kapittel 3.3.6 i 1/2019 veilederen. Hvis tiltaket forverrer stabiliteten kreves det absolutt sikkerhetsfaktor $F_{cu} \geq 1,40 \cdot f_s = 1,61$ ($f_s = 1,15$, sprøhetsforhold) og $F_{c\phi} \geq 1,25$. For tiltak som ikke forverrer stabiliteten er kravet til sikkerhet $F_{cu} \geq 1,40$ og $F_{c\phi} \geq 1,25$. Ved lavere sikkerhet må F_{cu} og $F_{c\phi}$ økes prosentvis iht. tabell 3.3 og figur 3.3 fra veilederen.

Figur 10. Krav til prosentvis forbedring av sikkerhetsfaktor, F_{cu} og $F_{c\phi}$. (NVE kvikkleireveileder 01/2019).
