# Tunborg, Sarpsborg

Miljøgeologisk grunnundersøkelse  
Datarapport

DOKUMENTKODE: 10249187-06-RIGm-RAP-001

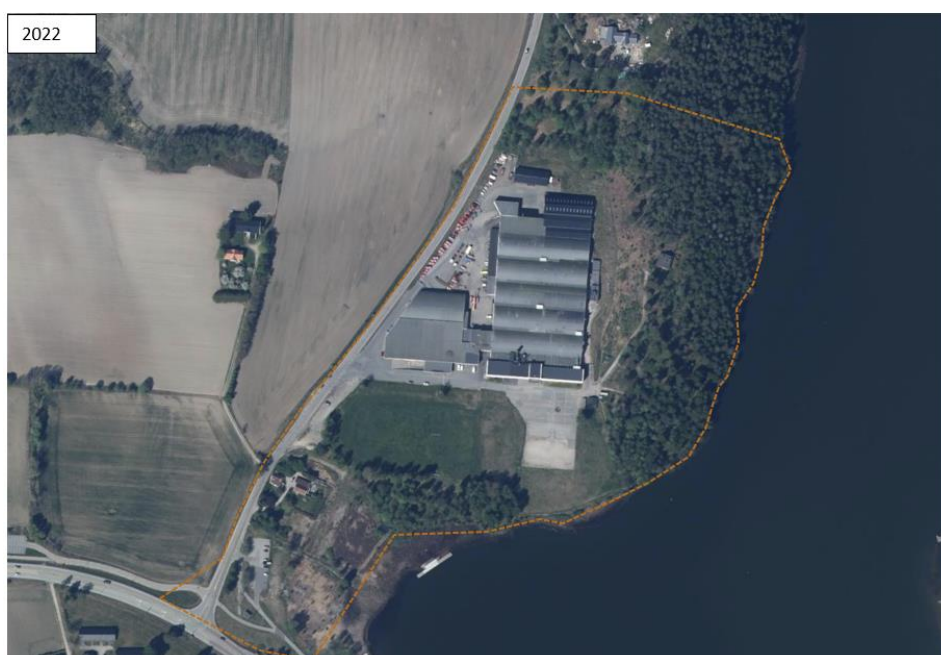
Som det fremgår av historiske kart i Figur 4 og Figur 5 kan det virke som en mindre del av planområdet ble fylt ut i Tunevannet en gang på 1950-tallet, trolig i forbindelse med etablering av KPS. Det fremgår av flyfoto at der det var åpent vannspeil i 1952, er det i dag fylt ut masser. Opphavet til disse massene er ukjent, men det dreier seg trolig om stedegne masser.

Figur 4. Flyfoto fra 2022. Planområdet er markert omtrentlig med stiplet linje. Kartkilde: norgebilder.no

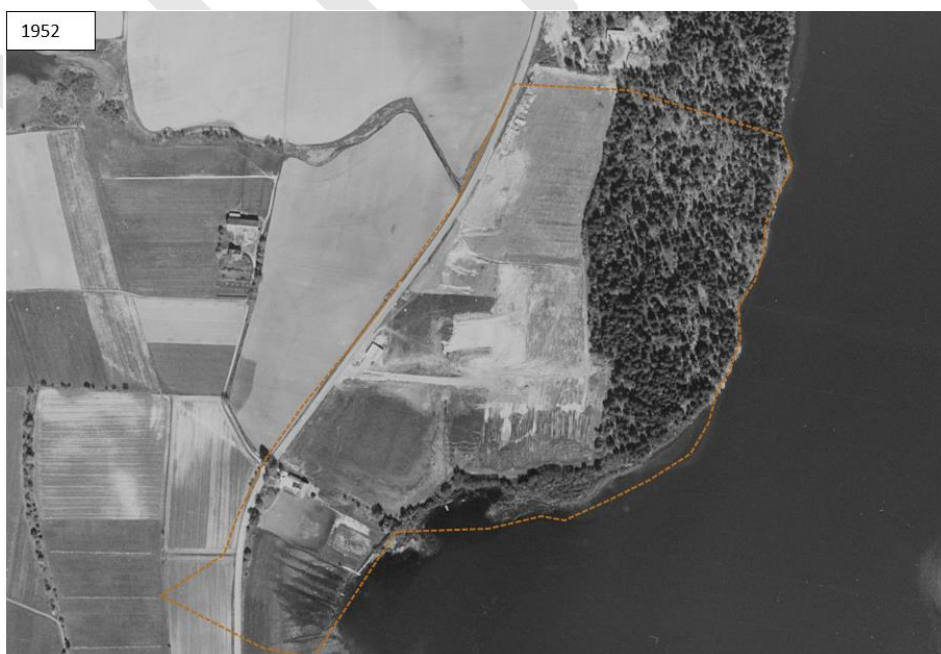
Figur 5. Flyfoto fra 1952. Planområdet er markert omtrentlig med stiplet linje. Kartkilde: norgebilder.no
