| Rapport nr.: RIG.2024-066-2 | OMRÅDESTABILITETS VURDERING IHT. NVE 1-2019 | | |
| Oppdrag/emne | Ny boligblokk | | |
| Adresse: | Storgata 21, 2 og 3, 1723 Sarpsborg | | |
| Ansvarlig foretak: | Geoteknikk AS | | |

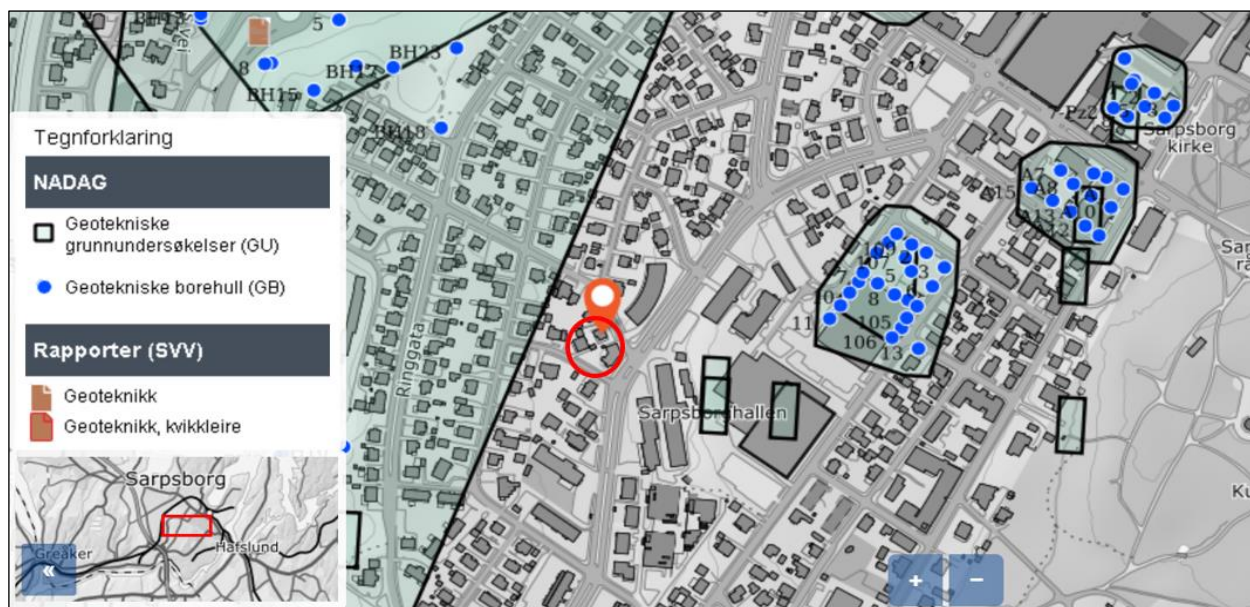
Figur 9: Tidligere utført feltundersøkelse nær planområdet.[8]

Oversikt over tidligere utført feltundersøkelse nær planområdet vist i figuren nedenfor som utklipp fra NADAG database. Multiconsult har utført ROS analyse i kort avstand mot nordøst for eiendommen ifm. nybygg St. Olav Videregående skole i Sarpsborg kommune. Ifølge rapporten, varierer dybde til fjell og grunnen består av et øvre, fastere lag med antatt fyllmasser. Under fyllmasselaget, er det bløt til middels fast leire med varierende innhold av sand, silt og grus. Det er påvist kvikkleire i området.
