# St. Nikolas-gate 16, Sarpsborg

Miljøteknisk grunnundersøkelse –  
Datarapport og tiltaksplan forurenset grunn

DATO / REVISJON: 11. november 2022 / 01

DOKUMENTKODE: 10246130-01-RIGm-RAP-001

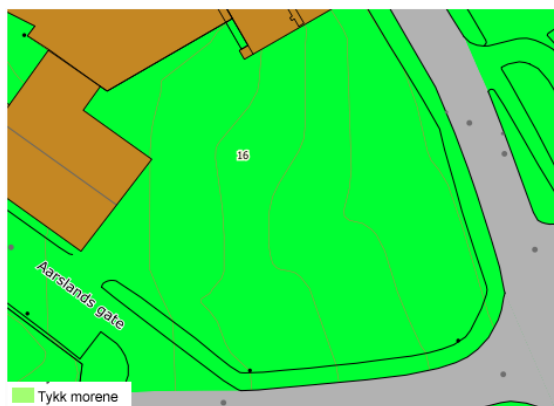
Ifølge NGUs [3] løsmassekart består massene på området av tykk morene, nærmere bestemt randmorene/randmorenebelte, se Figur 3.

Figur 3. Utsnitt av løsmassekart fra NGU.

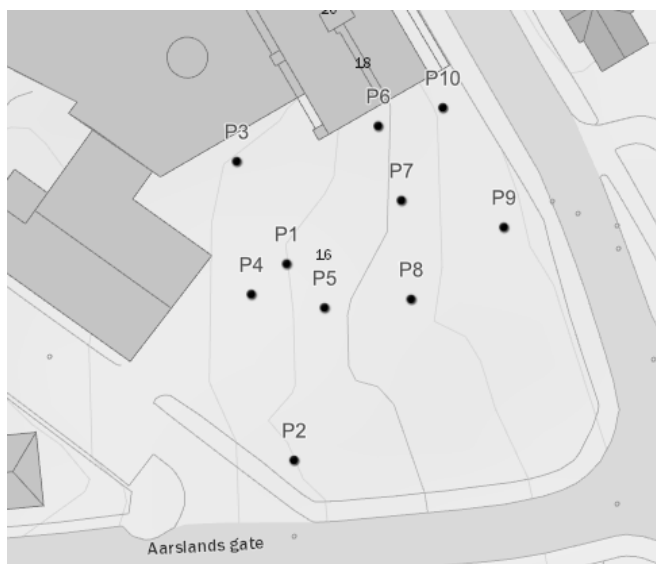
Figur 10. Oversiktskart med ca. plassering av prøvepunkter.

størrelse som her vil 10 prøvepunkter være innenfor minimum antall gitt i veilederen. Kart med plassering av prøvepunkter er vist i Figur 10. Disse prøvepunktene ble fordelt på området etter beste evne og fremkommelighet i forhold til infrastruktur i bakken.

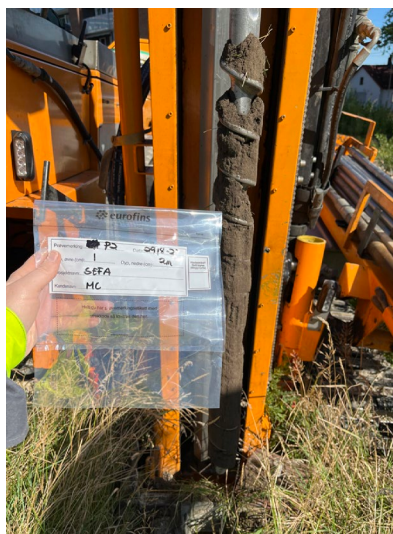
Figur 12. Bilde fra prøvepunkt P2. Bildet viser undersøkte jordmasser i vollen tilgrensende til fortau vest på tomta. Som bildet viser var massene her bestående av sandig silt med iblandet organisk materiale. Leire under.

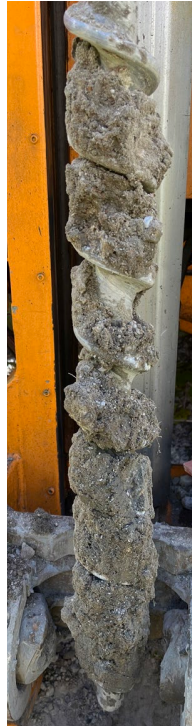
| Prøvepunkt: P1 | | | | |

| Prøvepunkt: P1 | | | | |
|---|---|---|---|---|
| 0-0,5 | P1 0-0,5 m | FM/Grus | | |
| 0,5-1 | P1 0,5-1 m | Leire | | |
| 1-2 | | Leire | | |
